**SERVIÇO PÚBLICO FEDERAL  
MJSP - POLÍCIA FEDERAL  
DELEGACIA DE POLÍCIA FEDERAL EM GUAÍRA/PR  
NÚCLEO TÉCNICO-CIENTÍFICO**

**LAUDO Nº 229/2024 – NUTEC/DPF/GRA/PR**

**LAUDO DE PERÍCIA CRIMINAL FEDERAL  
(VEÍCULOS)**

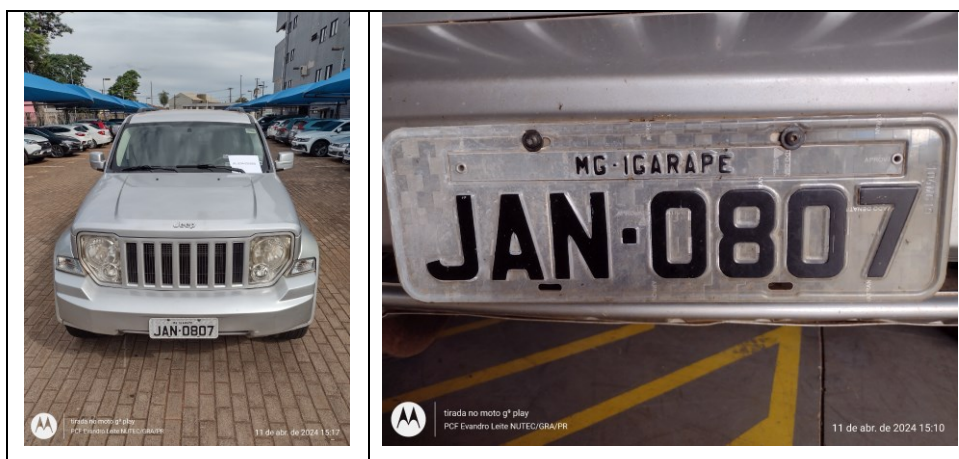
Figura 1: Veículo questionado

Item	Descrição	Quant.	Un.	Observação
3	Veículos não Classificados	1	UN	Placa: JAN0807 um veículo JEEP / CHEROKEE SPORT 3.7 4X4 V6 12V AUT, ano 2008, cor prata.

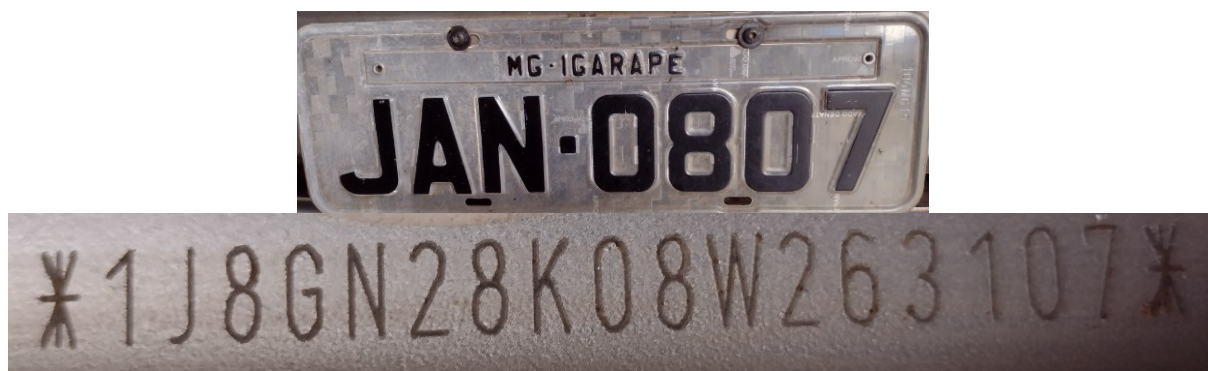
Em pesquisa ao NIV - Número de Identificação do Veículo (*VIN - Vehicle Identification Number*) nº 1J8GN28K08W263107, foi constatado que o veículo foi fabricado nos Estados Unidos da América.

Figura 2 – Dados Identificadores do veículo.  
Imagens da placa dianteira e chassi, sem sinais de adulterações.

Não foram encontrados indícios de adulterações no NIV do veículo.

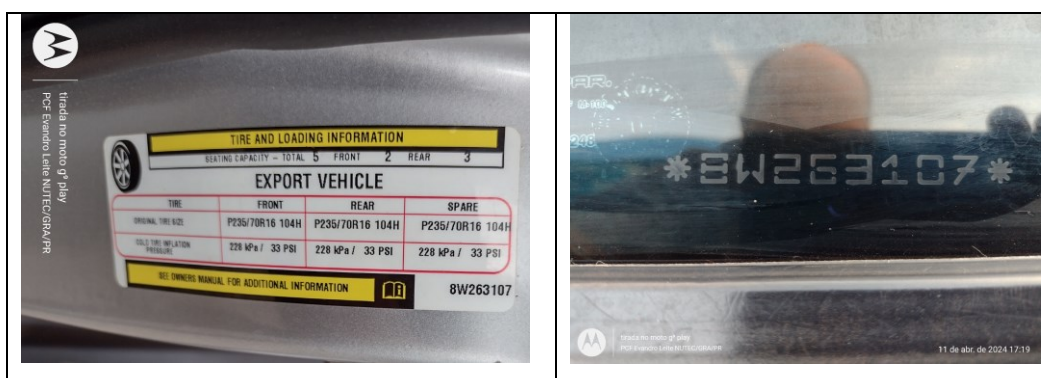
Figura 3: Registros do VIS

Correspondentes número VIS (*Vehicle Identification Section*)<sup>4</sup> do veículo examinado – 8W263107 – foram localizados em etiquetas e em diversos vidros.

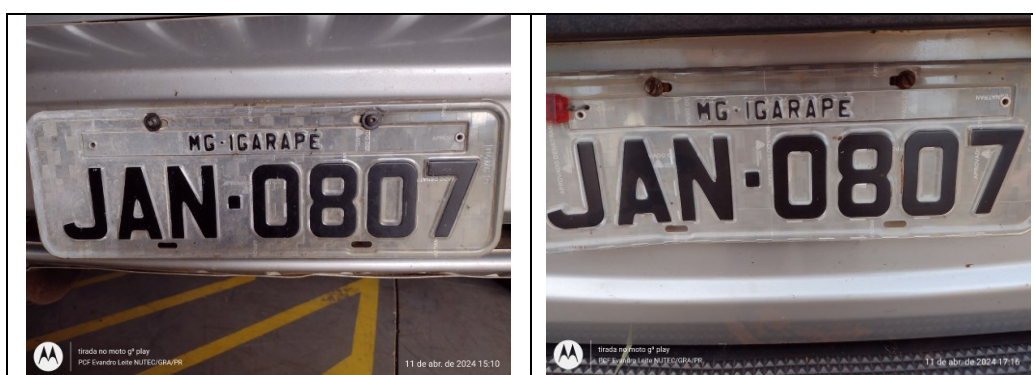
Figura 4 – Placas dianteira e traseira.

O veículo portava placas JAN0807, dianteira e traseira, dadas como verdadeiras.

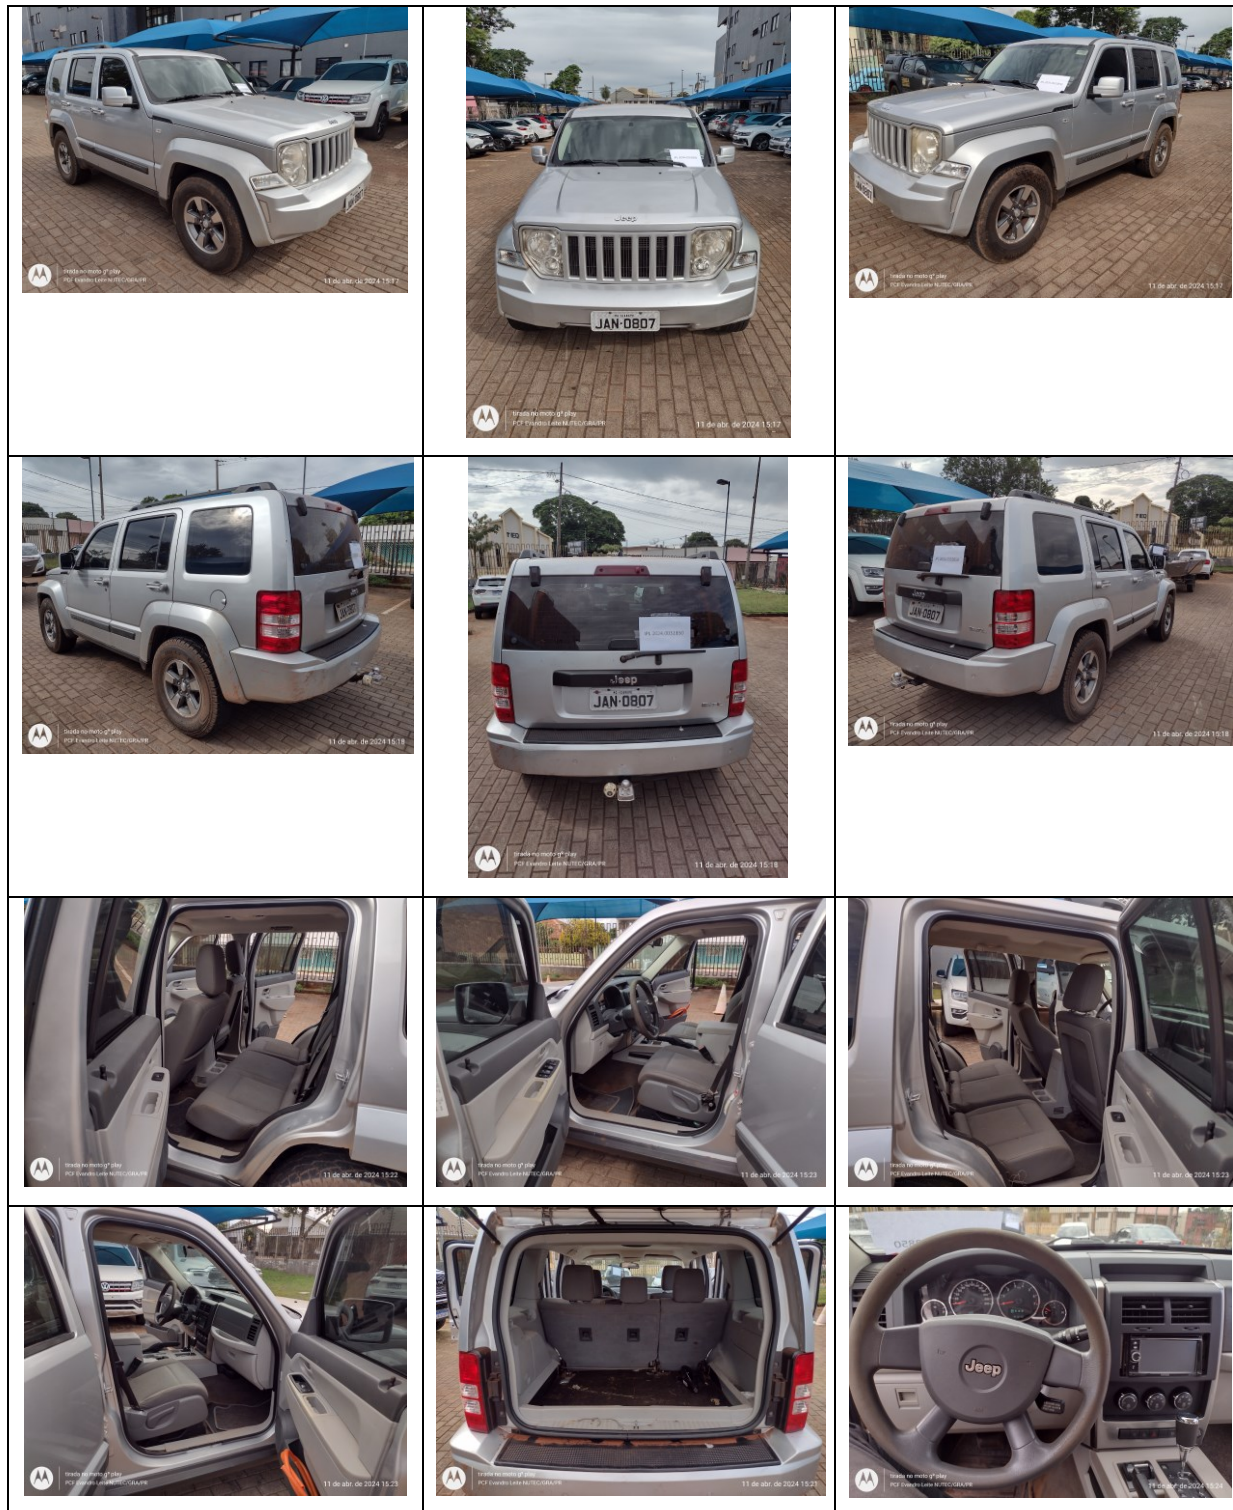
O veículo, nas partes externa e cabine, não apresenta alterações de suas características originais:

Figura 5: Fotos frente, traseira e laterais, direita e esquerda, e interior do veículo

Não. O veículo não sofreu adaptações de suas características originais que pudessem dissimular o transporte de produtos, substâncias e/ou mercadorias.
