LAUDO Nº 204/2024 – NUTEC/DPF/GRA/PR

**LAUDO DE PERÍCIA CRIMINAL FEDERAL
(VEÍCULOS)**

O presente Laudo Pericial apresenta o resultado do exame efetuado no item 2 do Termo de Apreensão nº 1260519/2024 (Apreensão nº 147/2024), a saber:

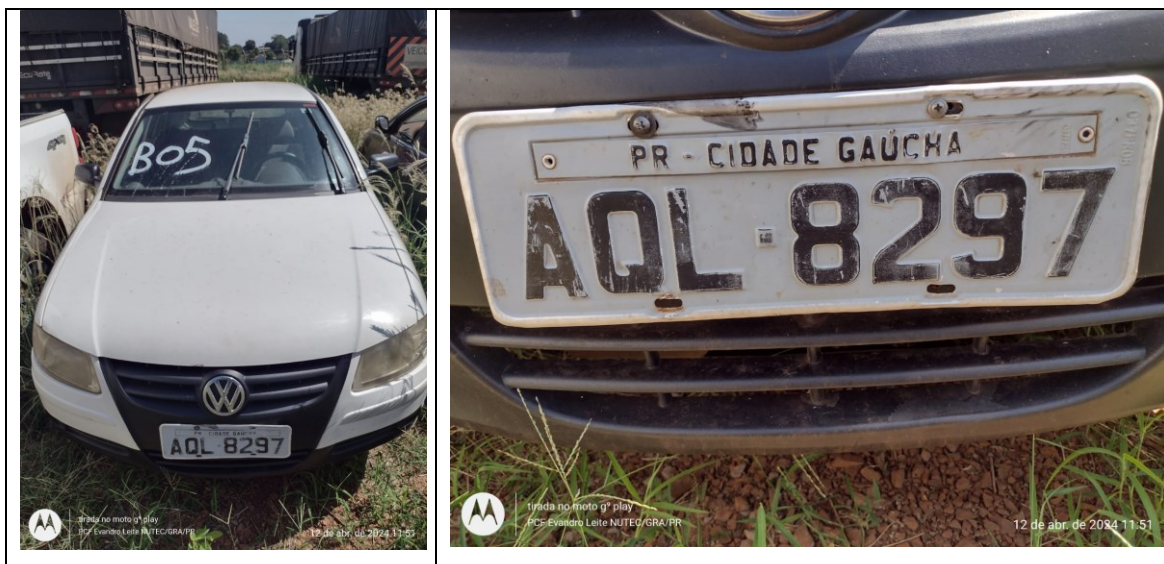
Figura 1: Veículo questionado

Item	Descrição	Quant.	Un.	Observação
2	Veículos não Classificados	1	UN	Placa: AQL8297 01(um) veículo VW/GOL, de cor branca, ano/modelo 2008/2009, registrado em nome de ARLINDO MIRANDA DOS SANTOS, inscrito no CPF n.º 97604054900.

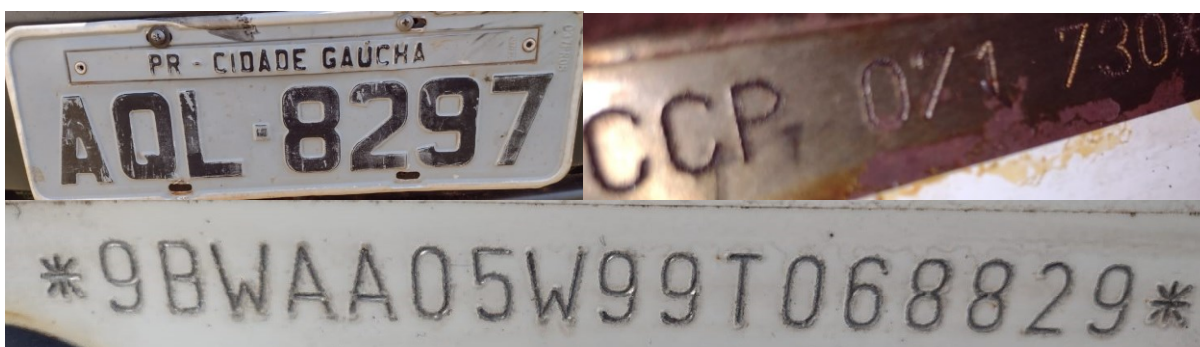
Figura 2 – Dados Identificadores do veículo.
Imagens da placa dianteira, nº motor e chassi (verdadeiros)

Em pesquisa ao NIV - Número de Identificação do Veículo (*VIN - Vehicle Identification Number*) nº 9BWAA05W99T068829, foi constatado que o veículo foi fabricado no Brasil.

Característica	Verificado no Veículo
<i>Tipo</i>	Automóvel
<i>Espécie</i>	Passageiro
<i>Fabricação</i>	Brasil
<i>Marca/Modelo</i>	VW/GOL 1.0 GIV
<i>Ano Fabricação/Modelo</i>	2008/2009
<i>Cor</i>	Branca
<i>Combustível</i>	Alcool/Gasolina
Dados Identificadores	Verificado no Veículo
<i>Placas</i>	AQL8297
<i>Numeração do chassi</i>	9BWAA05W99T068829
<i>Motor</i>	CCP071730

Correspondentes número VIS (*Vehicle Identification Section*)³ foram localizados nos diversos vidros.

O veículo portava placas AQL8297, dianteira (fixada) e traseira (solta no portamalas, com lacre rompido), dadas como verdadeiras.

Não foram encontrados indícios de adulterações no NIV do veículo.

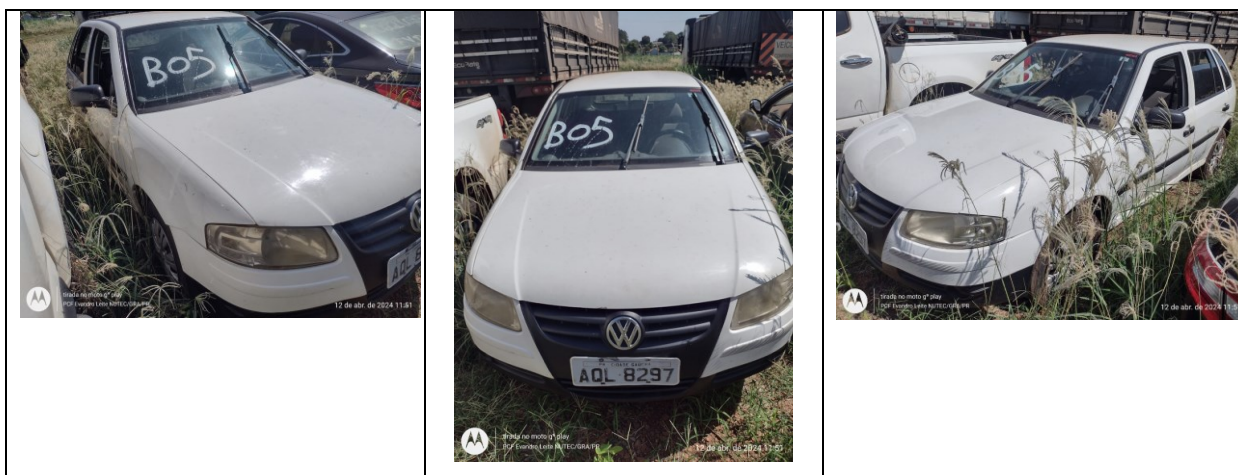
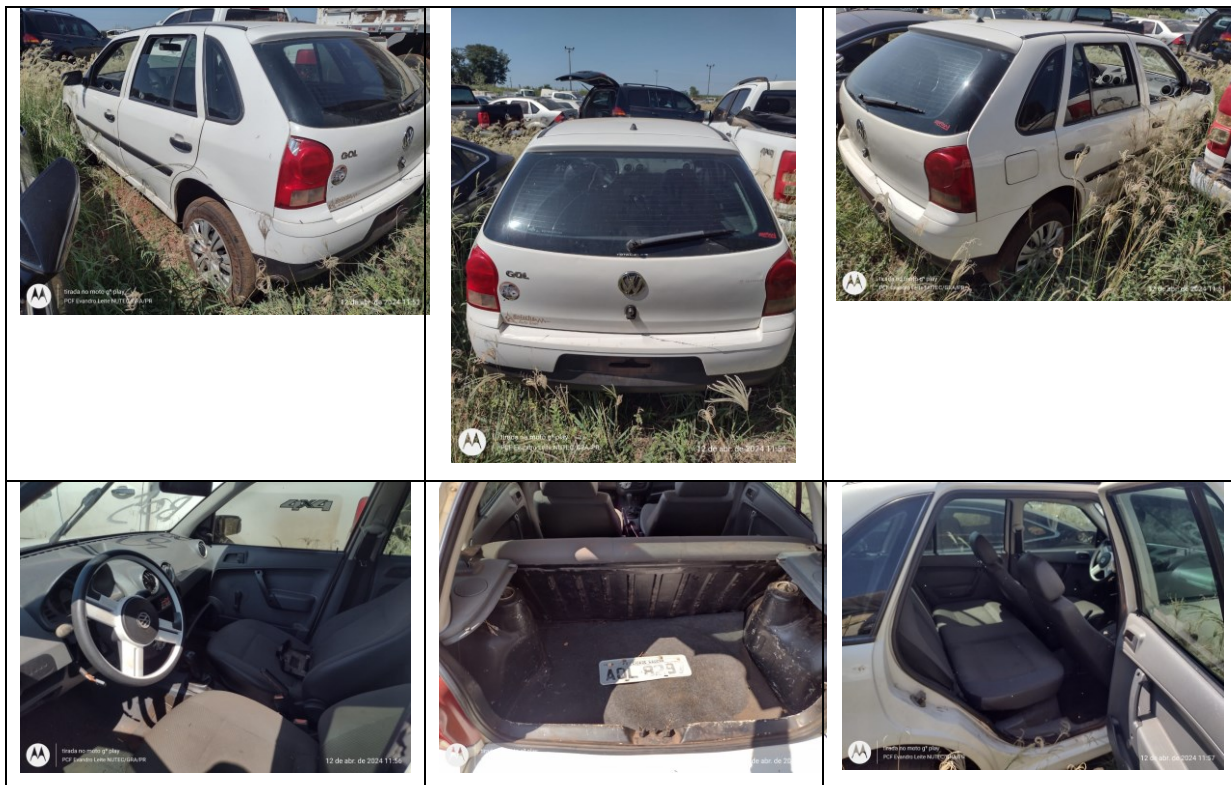
Figura 3: Fotos frente, traseira e laterais, direita e esquerda, e interior do veículo

Itens adicionais observados	
<i>Hodômetro</i>	Hodômetro digital. Veículo sem chaves. Obs: adesivo de troca de óleo registra 116.990 km em 16/11/2023
<i>Estado de conservação</i>	Ruim
<i>Acessórios</i>	Película escura
<i>Avarias</i>	Pintura desgastada, pequenos amassados e arranhões na lataria, diversos pontos com oxidação, retrovisor esquerdo quebrado, maçaneta do passageiro quebrado, sistema de ignição quebrado, painel quebrado, lanternas danificadas
<i>Valor comercial</i>	R\$ 12.000,00 (doze mil reais)

O veículo, nas partes externa e cabine, não apresenta alterações de suas características originais:

Não. O veículo não sofreu adaptações de suas características originais que pudessem dissimular o transporte de produtos, substâncias e/ou mercadorias.

O estado de conservação do veículo é ruim. Está avaliado em R\$ 12.000,00 (doze mil reais).
