LAUDO Nº 245/2024 – NUTEC/DPF/GRA/PR

**LAUDO DE PERÍCIA CRIMINAL FEDERAL
(VEÍCULOS)**

Item	Descrição	Quant.	Un.	Observação
2	Veículos não Classificados	1	UN	Placa: GK18E71 01(um) veículo TOYOTA / HILUX CD SRX 4X4 2.8 TDI 16V, de cor prata, cuja placa oficial FUS0182, com alerta para roubo, registrado em nome de JOSE CARLOS SOSSA, inscrito no CPF sob o nº 4926090988.

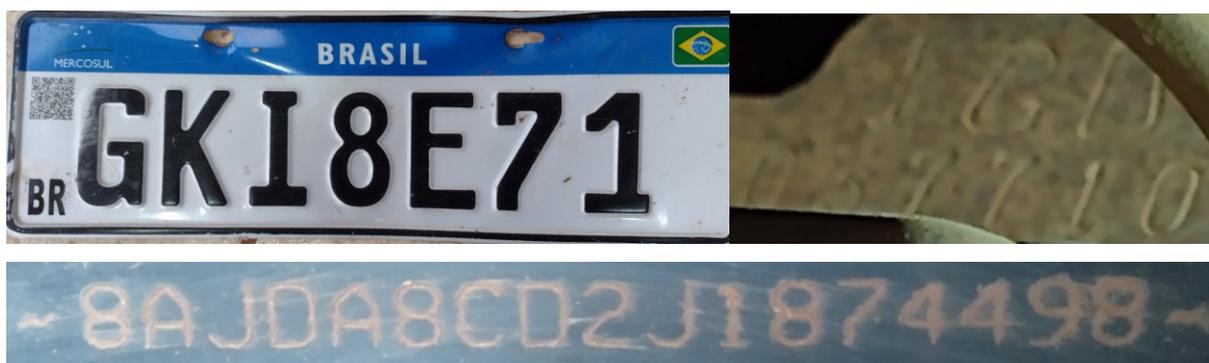
Figura 2 – Dados Identificadores do veículo.
Imagens da placa dianteira (FALSA), nº motor e chassi sem sinais de adulterações.

O veículo portava placas **GKI8E71**, dianteira (solta) e traseira, dadas como **FALSAS**, com nítida falsificação dos QRCodes, que não foram identificados pelo aplicativo de leitura do número de série.

Não foram encontrados indícios de adulterações no NIV do veículo. Porém, as placas utilizadas no veículo (GKI8E71) são falsas e não são do veículo periciado, considerando que os demais identificadores do veículo, chassi e motor, corresponderiam ao veículo de placa **FUS0182**.

A placa GKI8E71 é falsa e não corresponde ao veículo periciado.

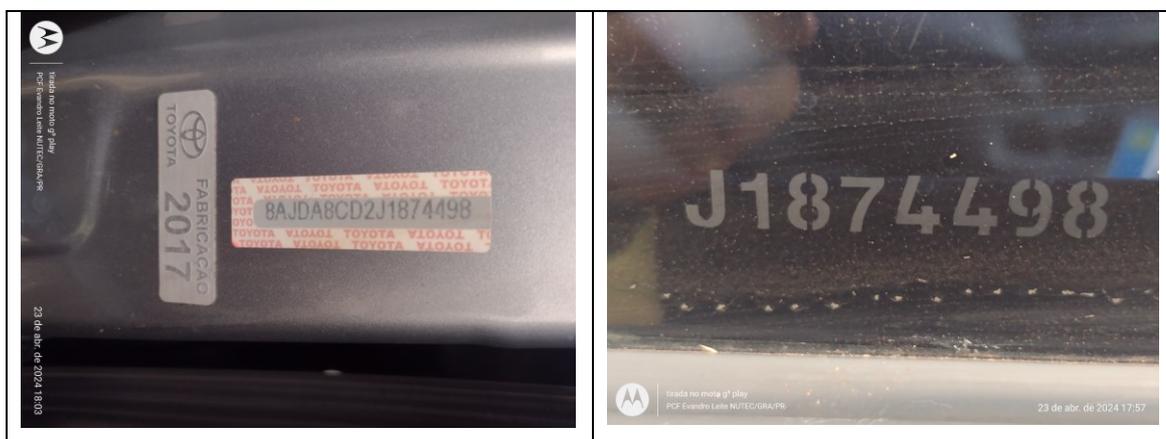
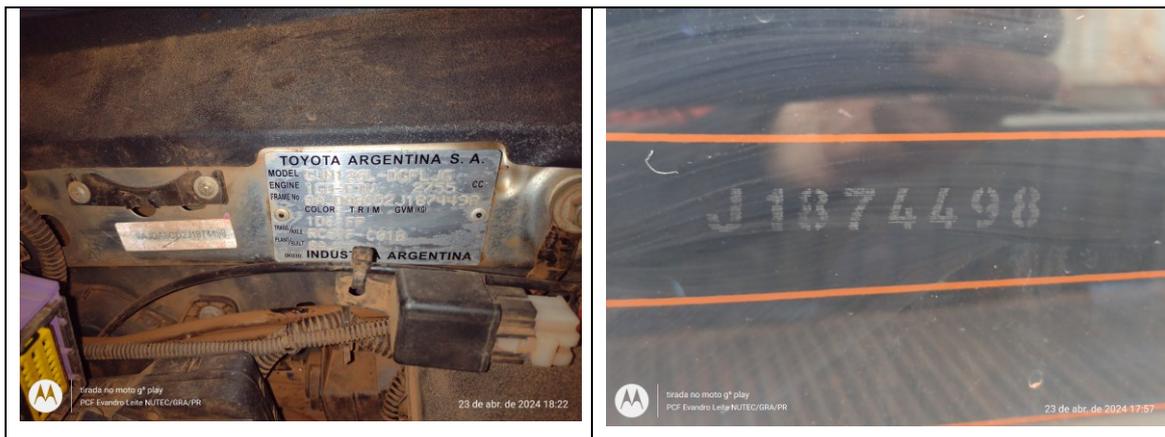
Figura 3: Registros do VIN e VIS

Correspondentes números VIN (**8AJDA8CD2J1874498**) e VIS (*Vehicle Identification Section*)⁴ do veículo examinado – **J1874498** – foram localizados em etiquetas, plaqueta e em diversos vidros.

Os demais identificadores do veículo periciado, chassi (8AJDA8CD2J1874498) e motor (1GDG037710) correspondem ao veículo de placa **FUS0182**, que possui registro de Roubo/Furto.

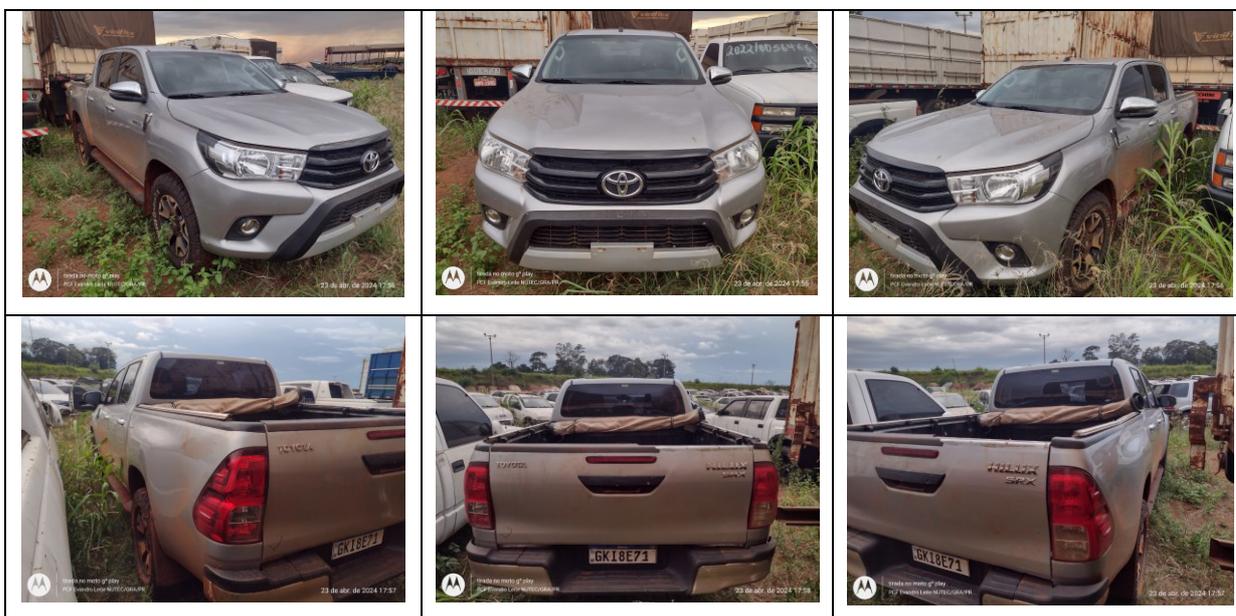
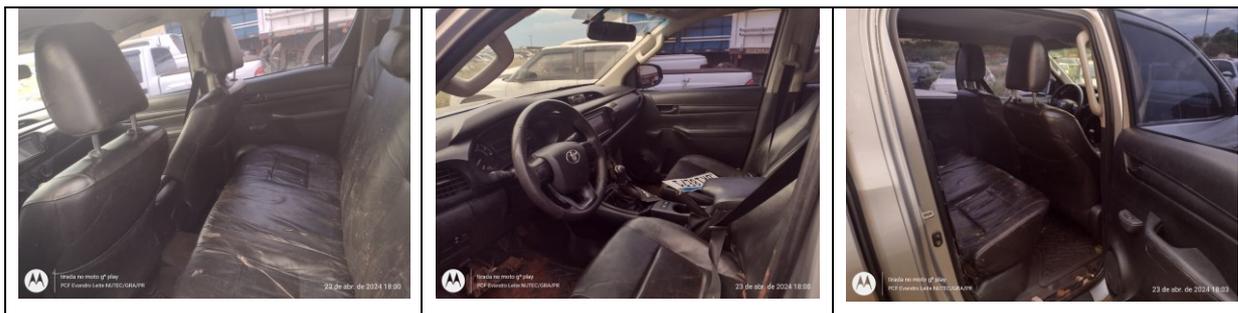
O veículo, nas partes externa e cabine, não apresenta alterações de suas características originais:

Figura 4: Fotos frente, traseira e laterais, direita e esquerda, e interior do veículo

Não. O veículo não sofreu adaptações de suas características originais que pudessem dissimular o transporte de produtos, substâncias e/ou mercadorias.
