**LAUDO Nº 102/2025 – NUTEC/DPF/GRA/PR**

**LAUDO DE PERÍCIA CRIMINAL FEDERAL  
(VEÍCULOS)**

| Nº do bem | Tipo do bem | Quant. | Un. | Descrição/Observação |
|---|---|---|---|---|
| <br>2025.1857 | Caminhão, reboque e semi-reboque (cavalo mecânico, carreta, caminhão-trator e similares) | 1 | UN | 1(um) reboque da marca SR, modelo LIBERALATO SRBA 4E, placa SER0B39, na cor predominante preta, fabricado em 2023, modelo do ano 2023. |

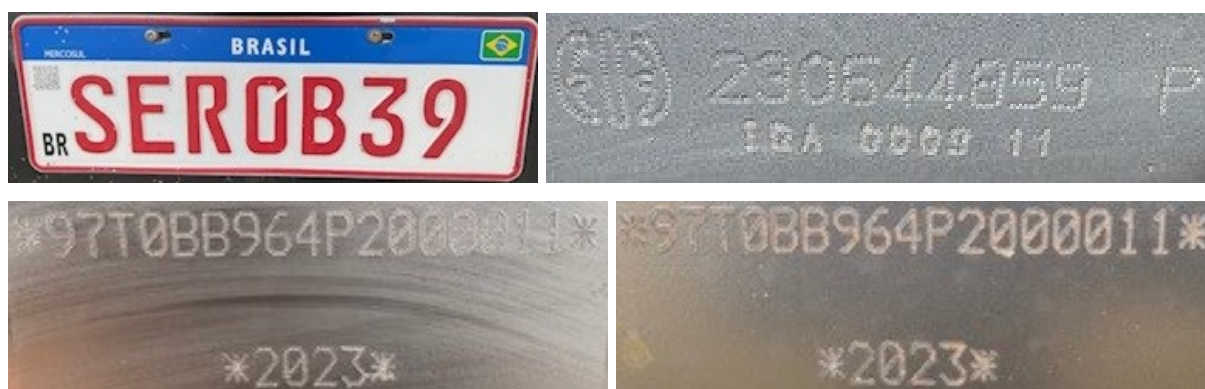
Figuras 1 a 4 – Dados Identificadores do veículo.

Imagens da placa traseira, registros do eixo traseiro e chassis, direito e esquerdo, sem vestígios de adulteração.

Não foram encontrados indícios de adulterações no NIV e placa do veículo.

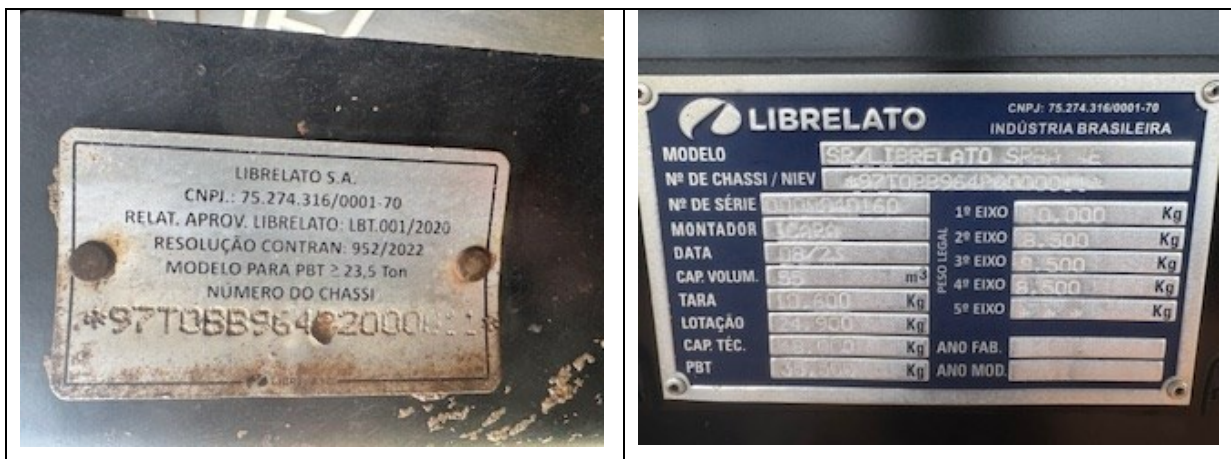
Figuras 5 e 6 – Registros VIN.

Correspondente registro VIN foi também localizado em plaquetas fixadas no veículo.

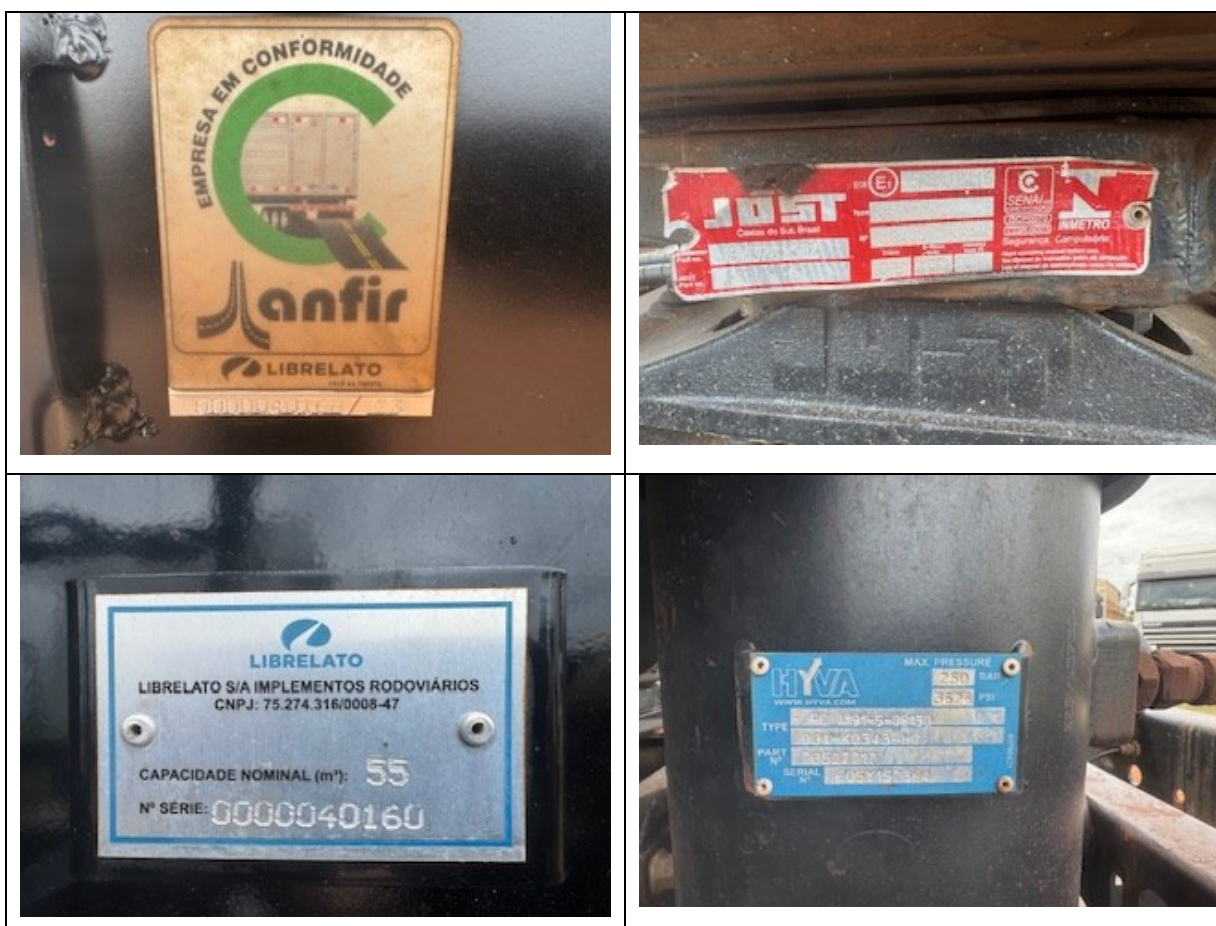
Figuras 7 a 10 – Registros de componentes instalados.

Foram localizadas outras plaquetas com registros de números de série de componentes instalados no veículo

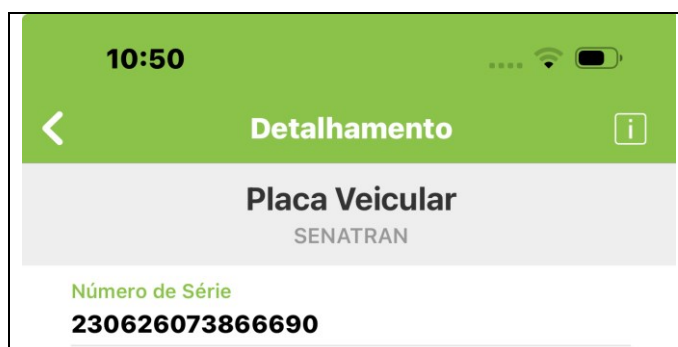
Figura 11 – Série do QRCode da placa traseira.

Em consulta ao sítio eletrônico da Secretaria Nacional de Trânsito - SENATRAN, foi verificado que o número de série do QRCode estampado na placa traseira (240296084220854) está devidamente registrado de forma regular.

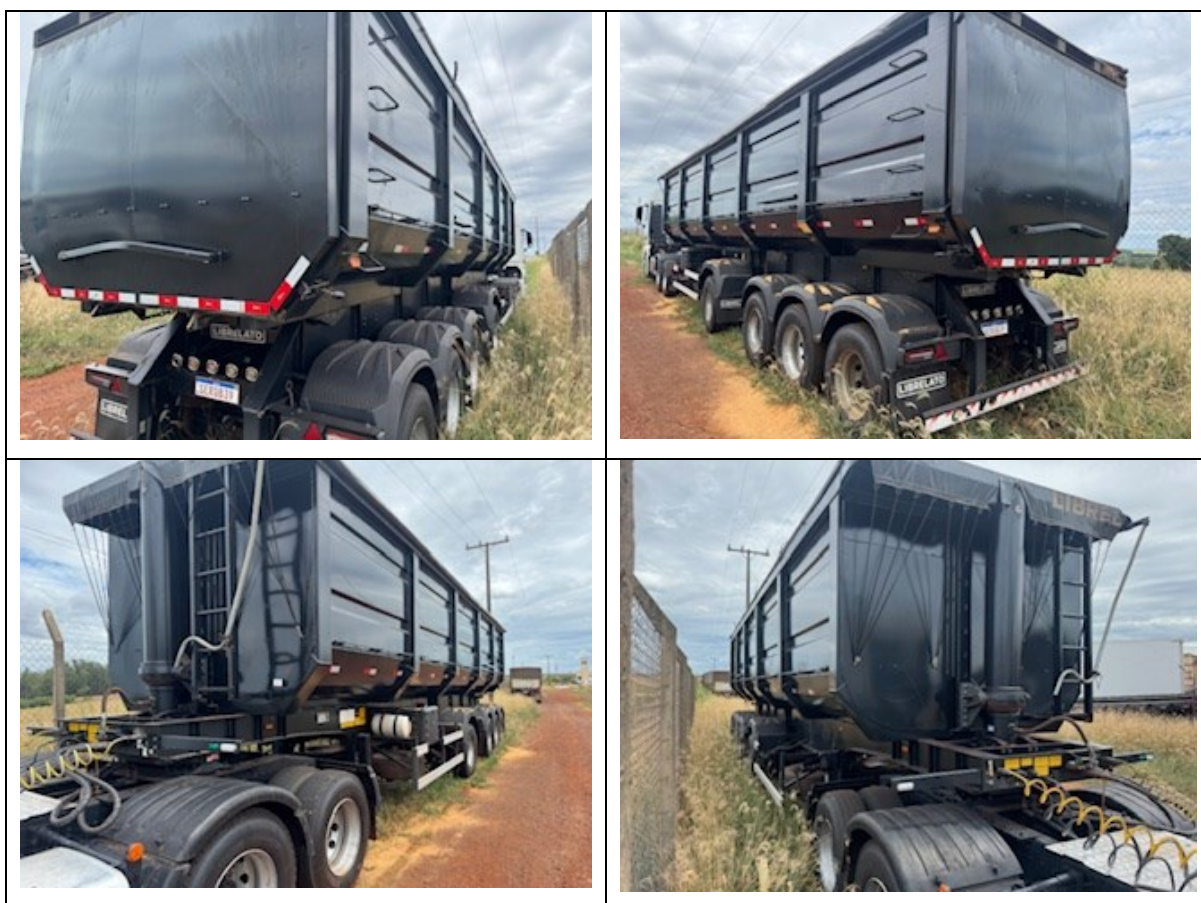
Figuras 12 a 15 – Fotos traseira, frente e laterais, direita e esquerda.

O veículo não apresenta alterações de suas características originais.

Não. O veículo não sofreu adaptações de suas características originais que pudessem dissimular o transporte de produtos, substâncias e/ou mercadorias.
