LAUDO DE Nº 01.03.06.102023.027009

LAUDO DE EXAME PERICIAL DE IDENTIFICAÇÃO VEICULAR

Tratava-se de uma motocicleta da marca/modelo YAMAHA/FACTOR YBR125, cor predominante roxa, que ostentava a placa de matrícula PEF9648.

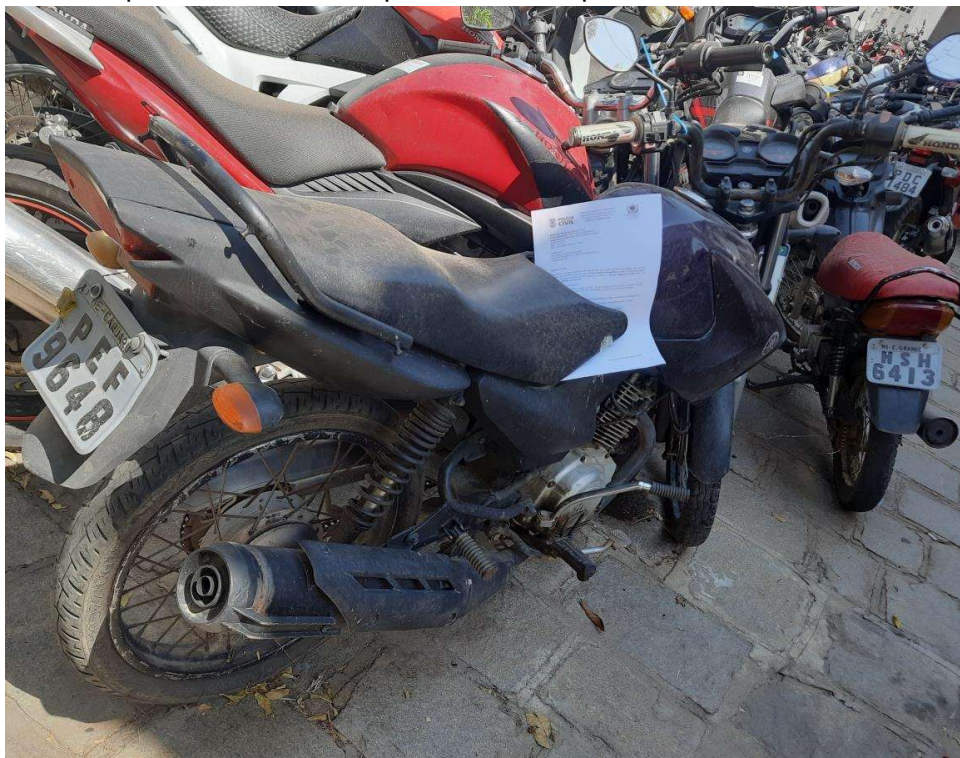
Fotografia ilustrativa 01 – Mostra uma visão geral do veículo.

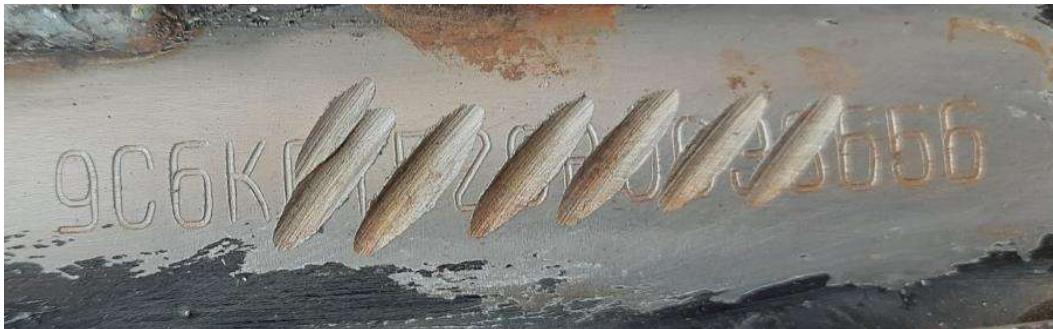
Após remoção da pintura no local específico e adjacências da gravação do NIV(Número de Identificação Veicular), foi observado e constatado pelo perito marcas de esmerilhamento sobre a peça metálica suporte do NIV, mais precisamente sobre os caracteres da sequência alfanumérica, danificando-os permanentemente. Isso posto, foi utilizado reativo químico específico sobre a superfície de gravação do NIV na tentativa da identificação da sequência de caracteres, finda a qual foi possível identificar com clareza os dezessete caracteres da sequência, ou seja, 9C6KE1520B0033656.

Fotografia ilustrativa 02 – Mostra detalhes da peça suporte e da gravação do NIV danificado.

Em razão do todo apresentado e mediante os elementos materiais encontrados, conclui o perito que o veículo supracitado (motocicleta YAMAHA/FACTOR YBR125 K, cor roxa, ostentando a placa de identificação PEF9648) **apresentava adulteração** no NIV (Número de Identificação Veicular), por meio da ação de ferramenta abrasiva, tipo esmeril, provocando amolgaduras e danificando-o permanentemente, no entanto, após o exame pericial, foi possível identificar toda a sequência identificadora. Quanto à codificação identificadora do motor, a mesma se apresentava sem adulteração, conforme descrito detalhadamente no item II-B.

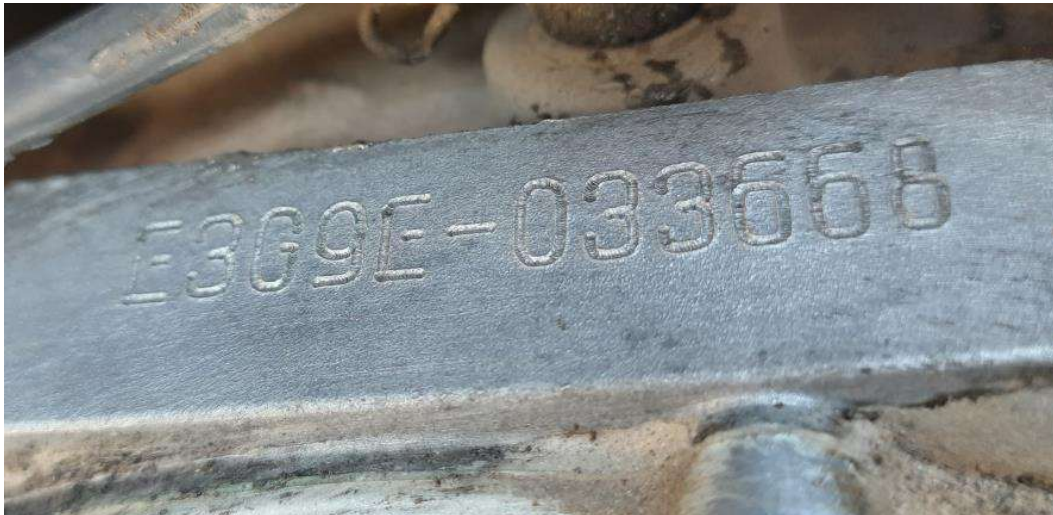
Quanto à codificação identificadora do motor presente no veículo, a mesma se apresentava sem danos e/ou marcas de adulteração, apresentando os caracteres lá gravados características semelhantes às utilizadas pelo fabricante, ficando assim confirmada a sequência identificadora do motor: E3G9E-033668.

Fotografia ilustrativa 03 – Mostra detalhes da peça suporte e da codificação identificadora do motor.
