**LAUDO Nº 01.04.06.022026.005249**

**PLACA  
KLY8615**

**LAUDO DE EXAME PERICIAL DE IDENTIFICAÇÃO VEICULAR**

| INFORMAÇÕES PRESTADAS INICIALMENTE | |
|---|---|
| DESCRIÇÃO DO VEÍCULO | HONDA CG 150 TITAN ES VERMELHA 2007/2007<br>NIV 9C2KC08507R068886 SINAIS DE<br>ADULTERAÇÃO NO CHASSI E MOTOR (NÃO<br>INFORMADO) PATOS |

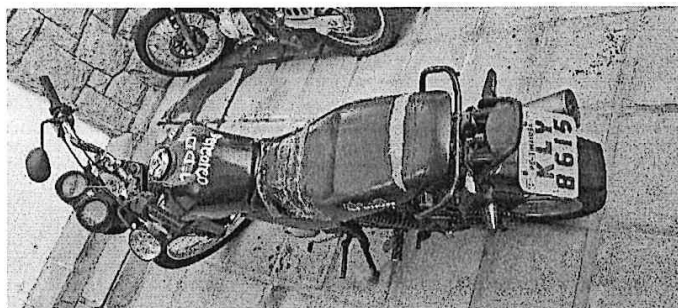
Figura 1: objeto periciado.

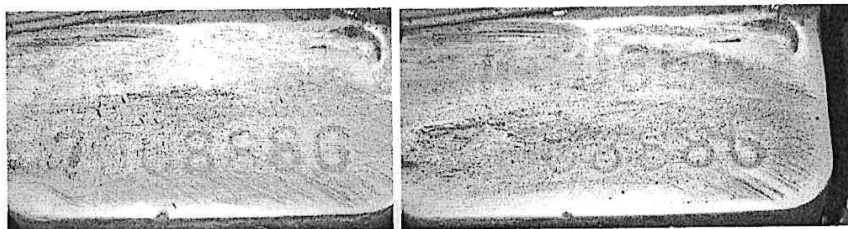
O motor apresentava a superfície totalmente esmerilhada, com a numeração totalmente suprimida. Após aplicação de reagentes, foi possível recuperar a numeração Kc08e57?68886. Os resquícios do NIV indicam que o caractere faltante na numeração do motor seja '0'. Logo, Kc08e57068886.

Figura 3: fotografia da numeração do motor.

**Sim. Houve tentativa de supressão tanto para o NIV quanto para numeração do motor. Após aplicação de reagentes, a perícia conseguiu recuperar a numeração do motor e parte do NIV.**
