**LAUDO PERICIAL DE EXAME DE IDENTIFICAÇÃO VEICULAR**  
**Nº 01.01.06.112025.042509**

| Marca/Modelo : HONDA/CG 160 TITAN | Cor : AZUL | Tipo :<br>MOTOCICLETA |
| Nº Chassi Ostentado : 9C2KC2210KR054717 | Ano Fab : 2019 | Ano Modelo : 2019 |
| Nº Motor Ostentado : KC22E1K054758 | Nº Placa Ostentada :<br>QSJ6488 | |

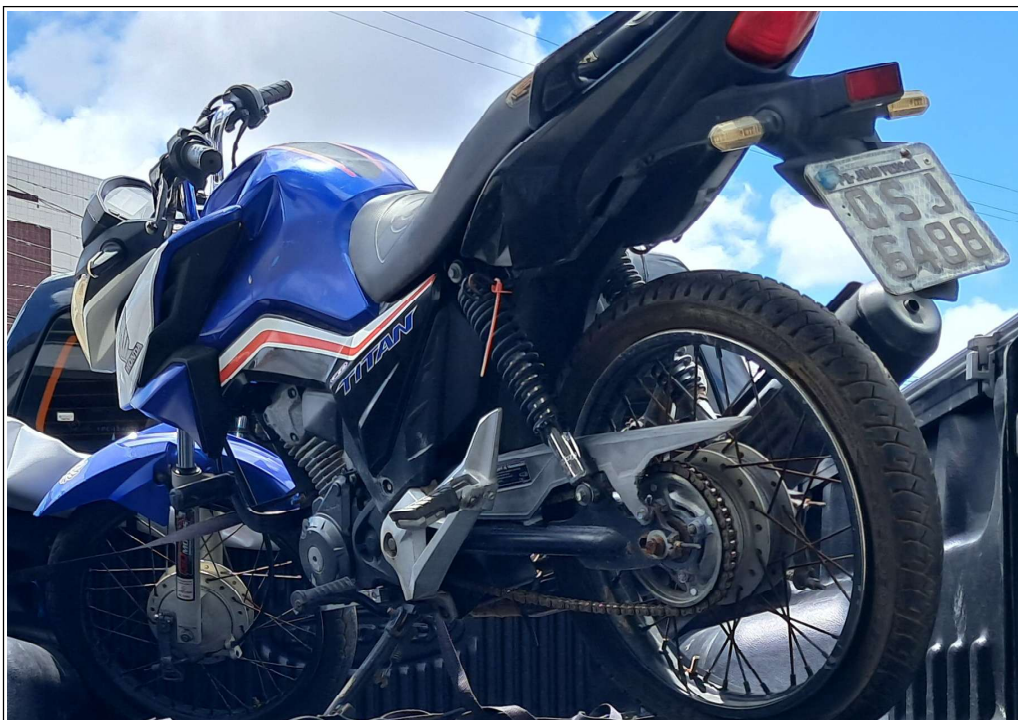
Nome imagem : IMAGEM 1

Descrição da Imagem : Mostra e identifica o veículo periciado.

Nome imagem : IMAGEM 2

Descrição da Imagem : Mostra a numeração de identificação do chassi ostentado no veículo.

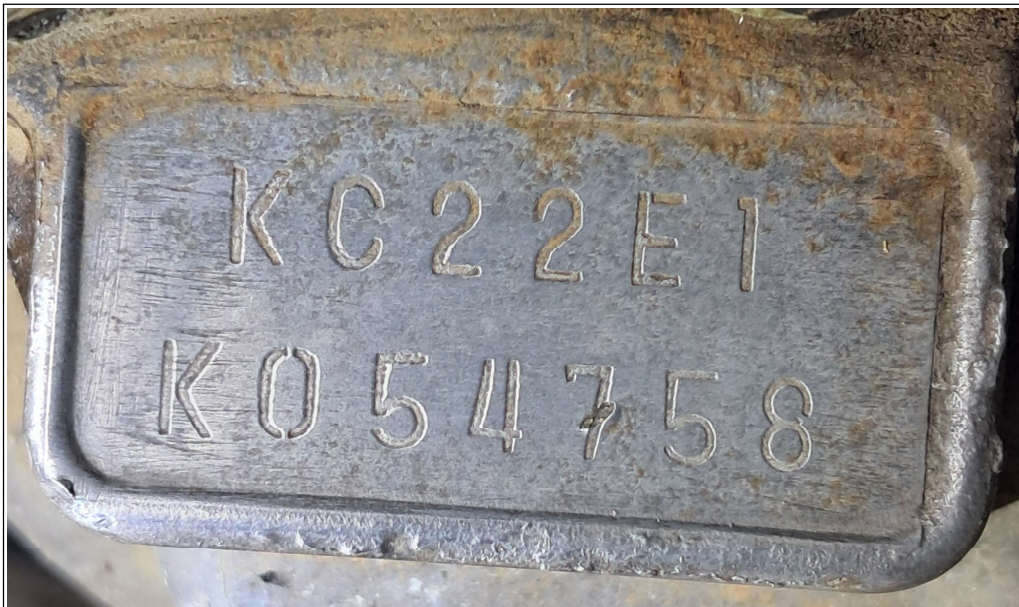
Nome imagem : IMAGEM 3

2 - Foi constatada a gravação da numeração de identificação do motor ostentada no veículo apresenta seus caracteres de composição com características físicas DIVERGENTES dos padrões de gravação utilizado pelo fabricante do veículo (remarcados), e, mesmo se aplicando técnica forense com uso de reativo químico específico, ficou prejudicada a visualização e identificação dos seus caracteres de composição na forma primitiva.

Descrição da Imagem : Mostra a numeração de identificação do motor ostentado no veículo.
