**LAUDO DE Nº 01.03.06.032025.011093.**

**LAUDO DE EXAME PERICIAL DE IDENTIFICAÇÃO VEICULAR**

**A – DO VEÍCULO**

Tratava-se de um veículo motocicleta da marca HONDA, modelo CG 125, cor vermelha, que apresentava placa de identificação MYE – 6083/RN.

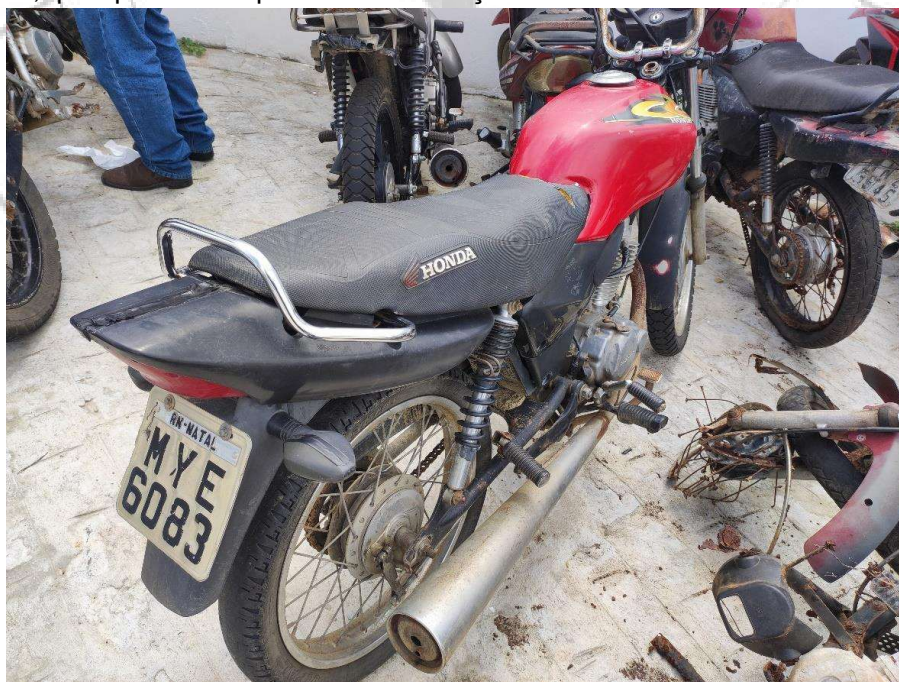
Fotografia ilustrativa de nº 01– Mostra uma visão geral do veículo.

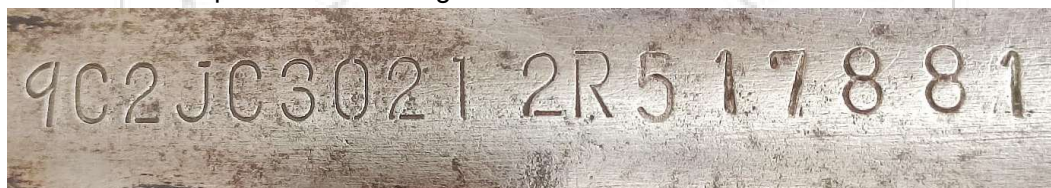
Após a remoção da tinta no local da gravação do NIV (Número de Identificação Veicular) no veículo, foi observado a seguinte sequência ali gravada: 9C2JC3021 2R517881.

A superfície de gravação do NIV apresentava vestígios de desgastes pelo uso de instrumento abrasivo no local da gravação dos seis últimos caracteres formadores (517881), bem como os mesmos apresentavam características divergentes das observadas em veículos desta marca/modelo.

Isto constatado, foi aplicado no local a devida técnica forense na tentativa de revelar de forma latente os caracteres originais formadores do NIV, no entanto devido aos danos no local acima descritos, não foi possível identificar a totalidade dos caracteres da sequência do NIV original do veículo.

Fotografia ilustrativa de nº 02 – Mostra detalhes da gravação adulterada do NIV observado no veículo.

Em razão do todo apresentado e mediante os elementos materiais encontrados, conclui o Perito que o veículo motocicleta da marca/modelo HONDA/CG 125, objeto do presente exame pericial, apresentava adulteração na gravação do NIV e na gravação da Sequência Alfanumérica Identificadora do motor por meio da remoção parcial de suas respectivas gravações originais e posterior gravação de outro NIV e de outra Sequência Alfanumérica Identificadora do motor, conforme relatado nos itens II – B e II - C deste laudo.

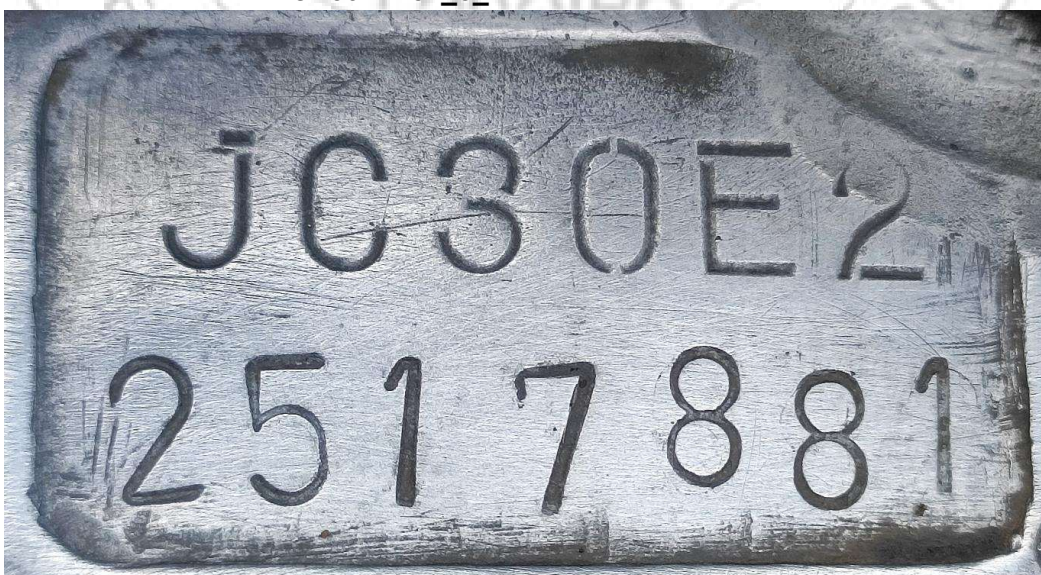
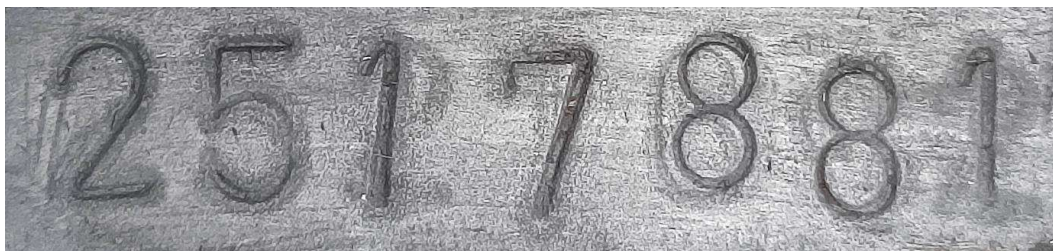
Inicialmente, foi observada a gravação da seguinte Sequência Alfanumérica Identificadora do Motor: JC30E22517881.

A peça metálica suporte da gravação apresentava desgastes causados por instrumento abrasivo, bem como os sete últimos caracteres formadores (números “2517881”) apresentavam características divergentes das utilizadas pelo fabricante em motores desse modelo.

Constatado isso, foi aplicada no local a devida técnica forense para revelar de forma latente a gravação original, no entanto, não foi possível identificar toda sequência, sendo identificável naquele instante a seguinte Sequência Alfanumérica Identificadora do motor: **JC30E2252\_6\_2**.

Fotografias ilustrativas de nº 03 e 04 – Mostram detalhes da gravação adulterada da Sequência Alfanumérica Identificadora do motor observada no veículo e os caracteres parcialmente revelados de forma latente da gravação original.
