**LAUDO PERICIAL DE EXAME DE IDENTIFICAÇÃO VEICULAR**  
**Nº 01.01.06.052024.017900**

Aos dia 20/05/2024 nesta cidade JOÃO PESSOA PB, a fim de atender a requisição nº. 287.2024 do(a) DELEGADO(A). NORIVAL GOMES PORTELA FILHO O chefe do NUCRIM-JP, REYNALDO ARAÚJO DE LUCENA de conformidade com a legislação e dispositivos regulamentares vigentes, designou o perito(a) ROBERTO DE A. SANTOS BRITTO para realização deste exame, conforme dados contidos na requisição, trata-se de , que MOTO HONDA CG 125, DE COR PRETA, ANO 2009, PLACA KJU2255/PB, EM PODER DE EDSON SILVA DOS SANTOS.

| Marca/Modelo : HONDA/CG 125 FAN | Cor : PRETA | Tipo : MOTOCICLETA |

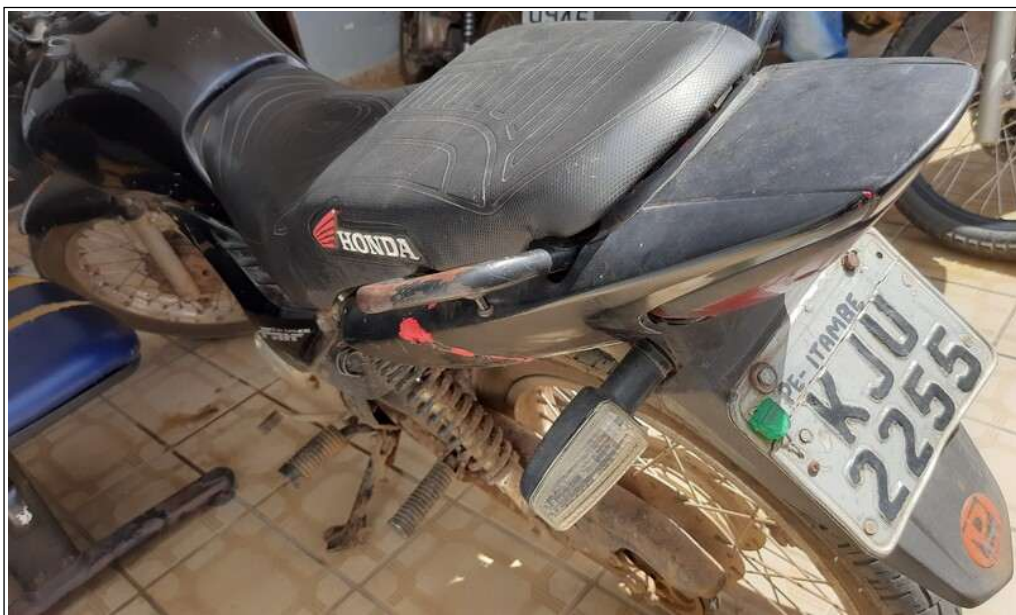
Nome imagem : IMAGEM 1

Descrição da Imagem : Mostra e identifica o veículo periciado.

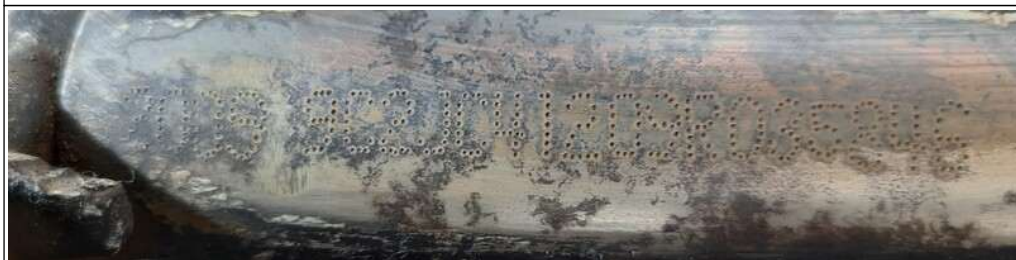
Nome imagem : IMAGEM 2

1 - Foi constatado que a peça suporte da gravação da numeração de identificação do chassi apresenta vestígios de abrasão, e que parte dos caracteres gravados se apresentam com características físicas divergentes do padrão usual utilizado pelo fabricante (remarcados), e, mesmo se aplicando técnica forense com uso de reativo químico específico, ficou prejudicada a visualização e identificação dos seus caracteres de composição na forma primitiva (apenas fragmentos) devido ao desgaste aplicado a peça suporte da referida gravação.

Descrição da Imagem : Mostra a gravação da numeração de identificação do chassi ostentada no veículo.

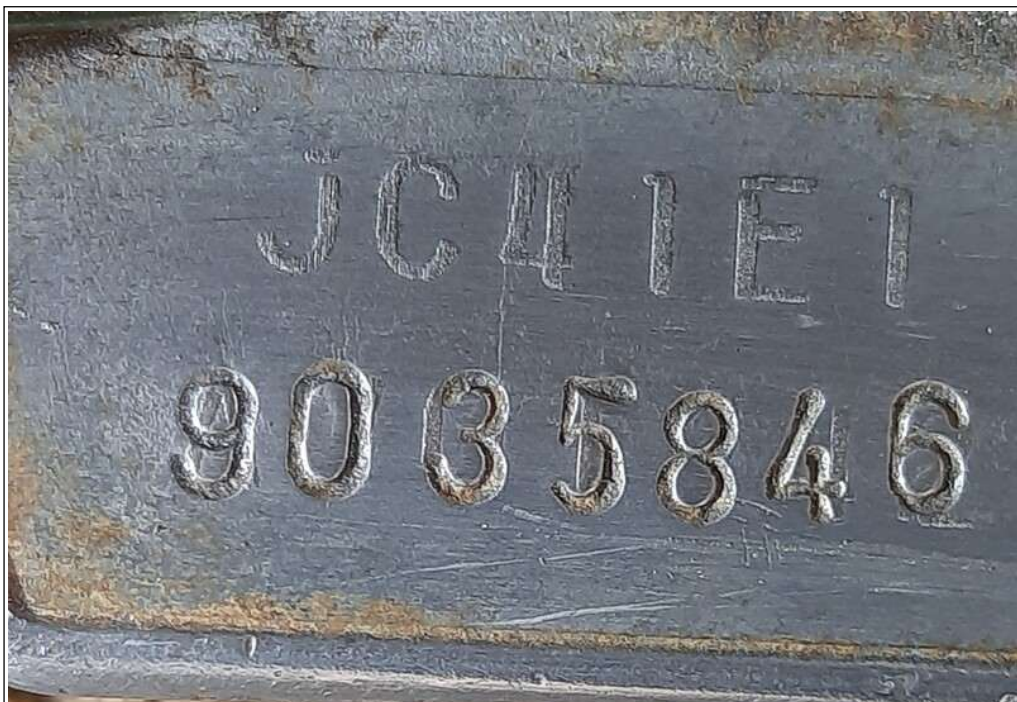
Nome imagem : IMAGEM 3

2 - Foi constatada que a gravação da numeração de identificação do motor do veículo, apresenta parte de seus caracteres de composição com características físicas DIVERGENTES dos padrões de gravação utilizado pelo fabricante do veículo (remarcados), e, mesmo se aplicando técnica forense por ação de reativo químico específico, ficou prejudicada a visualização e identificação dos seus caracteres de composição na forma primitiva devido ao desgaste aplicado a peça suporte da referida gravação.

Descrição da Imagem : Mostra a numeração de identificação do motor ostentada no veículo.
