LAUDO PERICIAL

125.858/2024

**LAUDO DE EXAME DE VEÍCULO A MOTOR**

Trata-se de uma motocicleta, em estado de conservação regular, da marca **HONDA**, modelo **CG 125 FAN**, de cor preta, ostentando a placa de licenciamento aplicada **AQV 8937 – JAGUARIAÍVA - PR**.

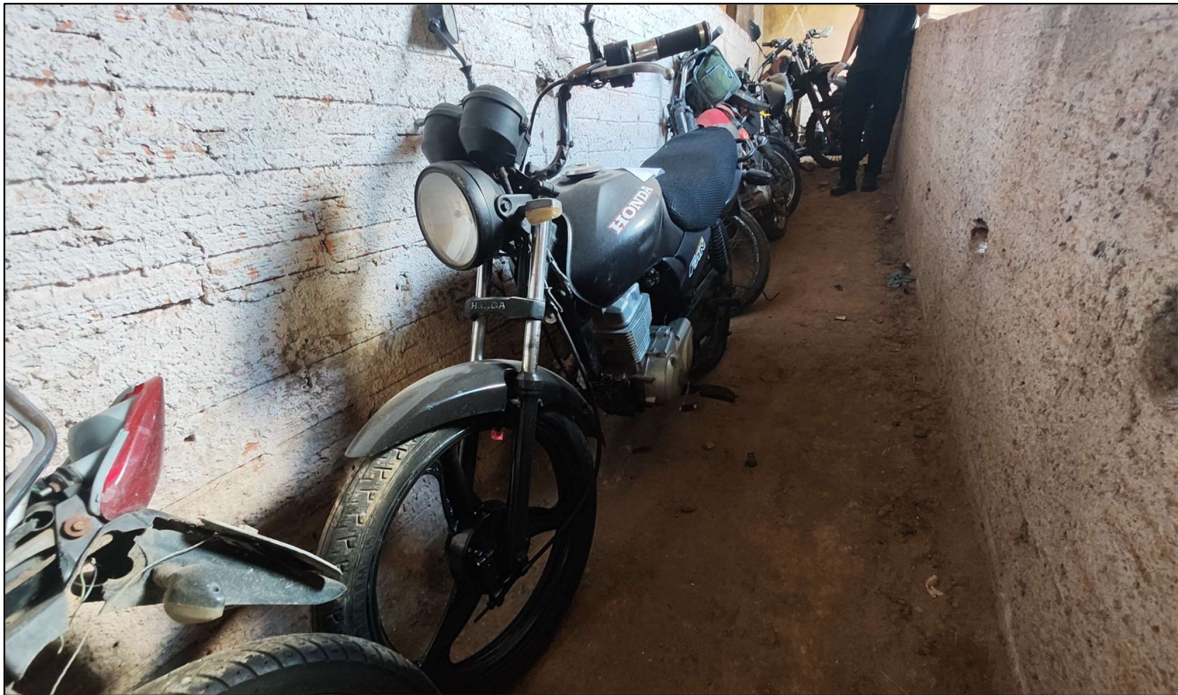
Figura 1 – Tomada fotográfica da região ântero-lateral esquerda da motocicleta.

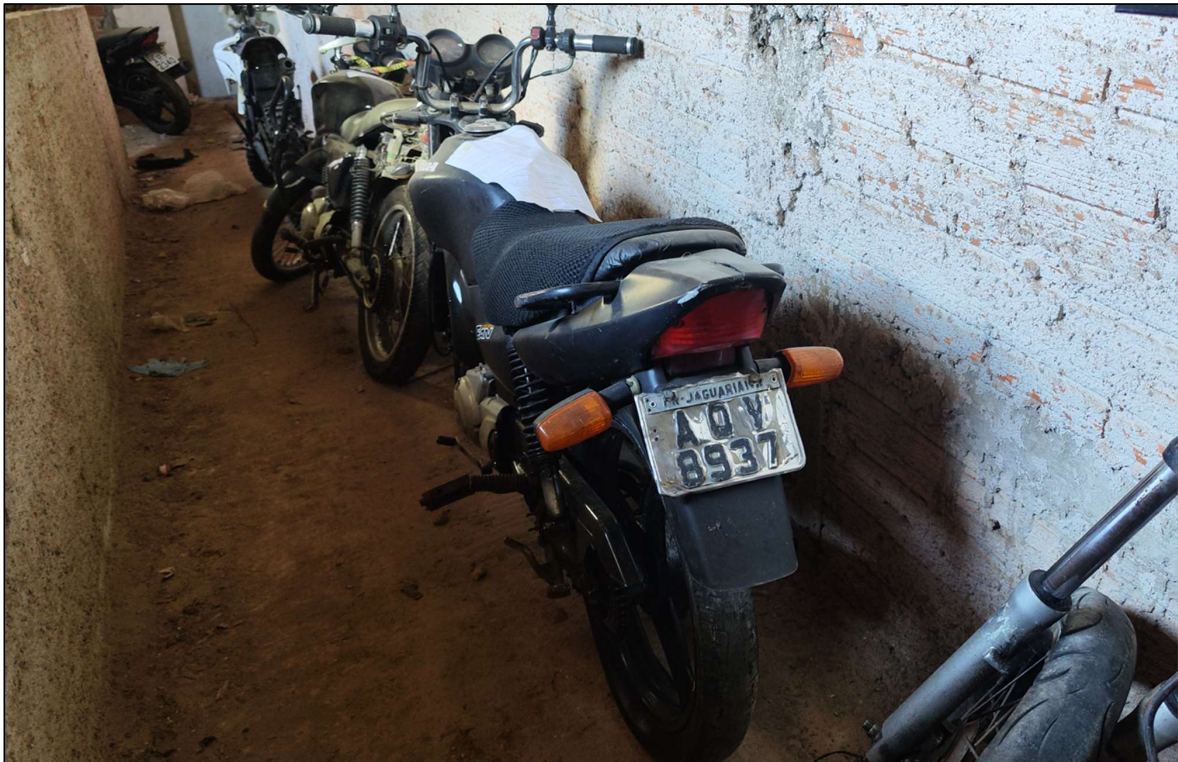
Figura 2 – Tomada fotográfica da região direita da motocicleta.

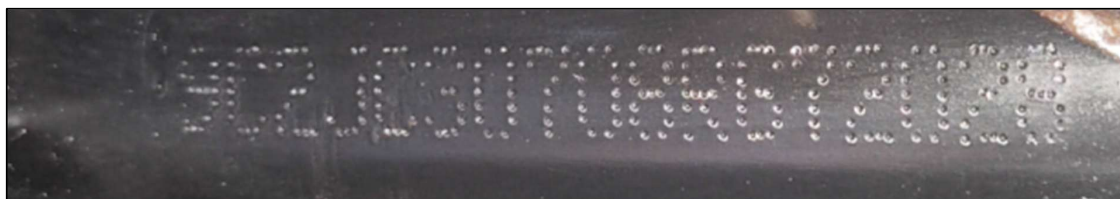
a) Número de Identificação do Veículo (NIV): na motocicleta periciada esta sequência se encontra gravada duas vezes no canote do guidão, em seu lado esquerdo. Ao exame de referido suporte, após a devida limpeza, constatou-se presença da sequência alfanumérica **9C2JC30708R672028**. Procedido a acurado exame em referida sequência, bem como em seu respectivo suporte, **não foram observados sinais ou vestígios de adulteração** (figura 3);

**Figura 3** – Tomada fotográfica da numeração do chassi.

Ao exame das sequências alfanuméricas no Número de Identificação do Veículo (NIV), “**9C2JC30708R672028**”, não foram observados sinais ou vestígios de adulteração.

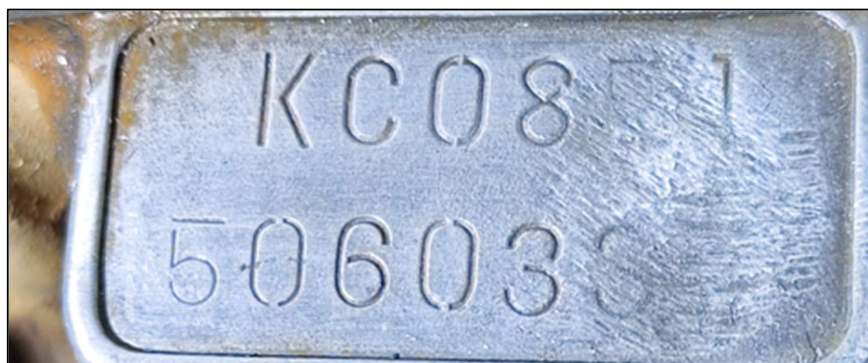
b) Sequência alfanumérica do motor: “**KC08E1506033?**”. Procedido a acurado exame em referida sequência, verificou o Perito sinais deixados pela operação ali procedida com características de desbastamento por ação abrasiva em sua superfície bem como em seu respectivo suporte, não sendo possível identificar toda a sequência da numeração. O sinal “?” indica valor numérico não identificado. Submetida a superfície em referência a tratamento químico-metalográfico, destinado a revelar remanescentes da gravação primitiva, nada digno de registro foi observado (figura 4).

**Figura 4** – Tomada fotográfica da sequência alfanumérica do motor.

Em relação a numeração do motor, “**KC08E1506033?**”, não foi possível identificar toda a sequência da numeração. O sinal “?” indica valor numérico não identificado. Submetida a superfície em referência a tratamento químico-metalográfico, destinado a revelar remanescentes da gravação primitiva, nada digno de registro foi observado.

- o NIV **9C2JC30708R672028** corresponde adequadamente ao modelo da motocicleta descrita e à placa de licenciamento AQV 8937 – PR, presente na motocicleta e, com número de motor JC30E78672028, que difere da numeração do motor presente na motocicleta;
