**EXCELENTÍSSIMO SENHOR DOUTOR JUIZ DE DIREITO DA 18ª  
VARA CÍVEL - COMARCA DE SÃO PAULO - SP**

**AUTOS N° 0002213-72.2020.8.26.0100**

**WILSON JOSÉ LOPES DA COSTA**, engenheiro, perito judicial, nomeado nos autos de **AUTOS DO CUMPRIMENTO DE SENTENÇA – PAGAMENTO**, requerido por **UBALDO CESAR DOS SANTOS**, em face de **ALEXIS DOMINGUES RABUSCKY**, dando por terminados seus estudos, diligências e vistorias, vem apresentar suas conclusões, expressas no seguinte **LAUDO** em anexo, pelo qual chegou aos valores de mercado conforme resumo a seguir, localizado na **rua Noel Rosa, nº 165, Vila Normandia, São Bernardo do Campo Condomínio Conjunto Residencial Vila Helena, 6º andar, unidade 63, conforme matrícula nº 40.645.**

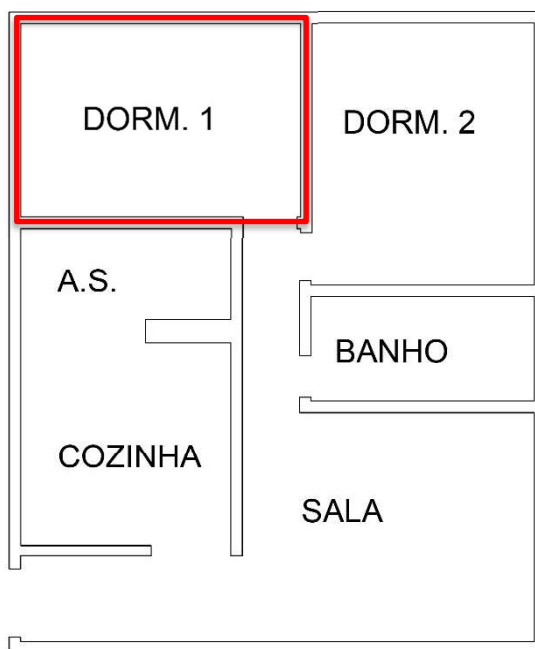
FOTO 61: FISSURAS NA PORTA DE ENTRADA E DERIVAÇÃO EXTERNA DE ENERGIA NA PORTA DO DORMITÓRIO 1, PADRÃO DE TOMADAS ANTIGO.
