Processo Nº **0004657-36.2013.8.26.0161**  
Falência: **Prol Editora Gráfica Ltda.**

### **LAUDO de AVALIAÇÃO**

VISTORIA: 16/06/2024 – IMÓVEL DESOCUPADO

# RELATÓRIO FOTOGRÁFICO

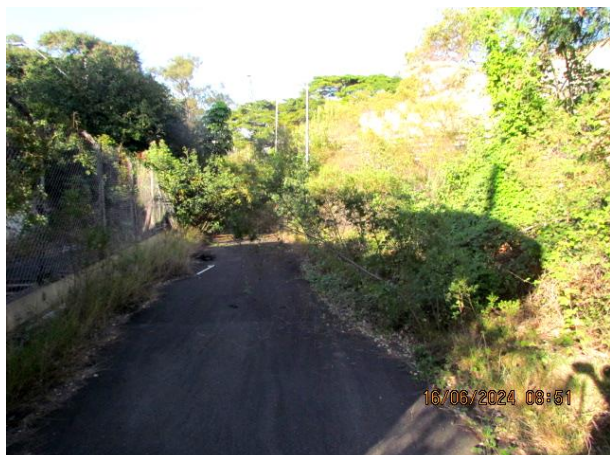
Vista de rua interna no imóvel arrecadado  
com detalhe da vegetação

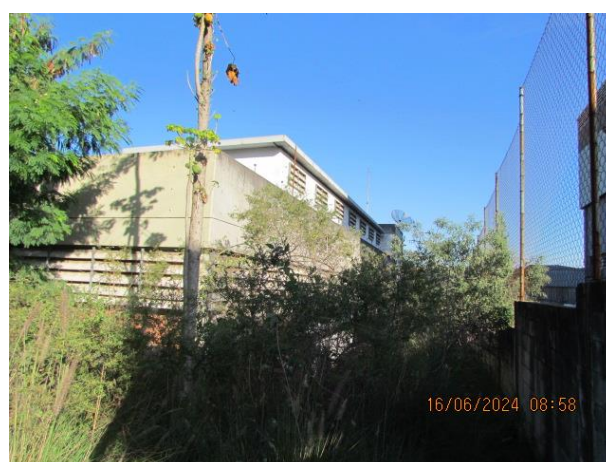
vista externa do galpão e notando-se  
a altura da vegetação no entorno do  
imóvel avaliando

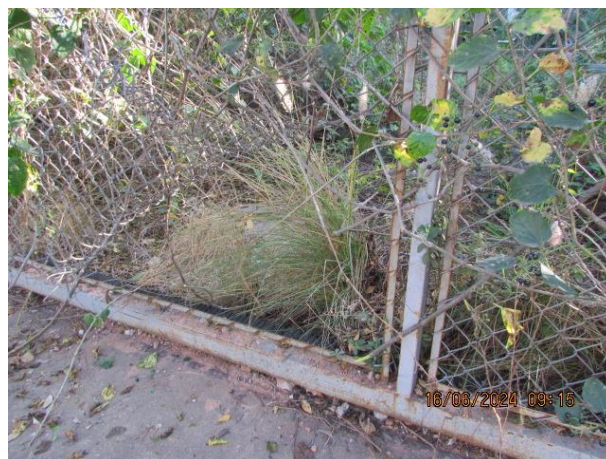
Abertura de tela para acesso ao imóvel  
avaliando com “mato alto”

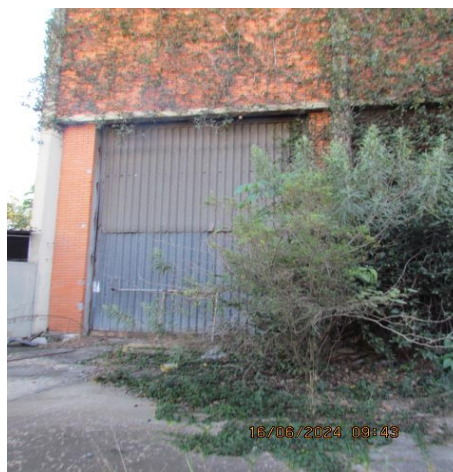
vegetação à frente da entrada do galpão e fachada comprometida

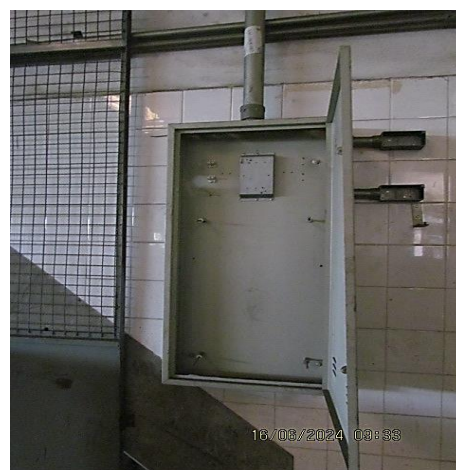
caixa de rede elétrica e telefonia, com toda instalação do galpão danificada sem absolutamente nenhum fio ou cabo telefônico e/ou elétrico

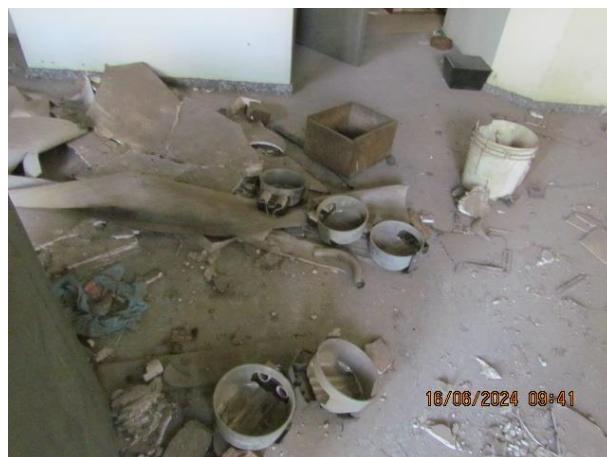
peças remanescentes da depredação  
efetuada no local

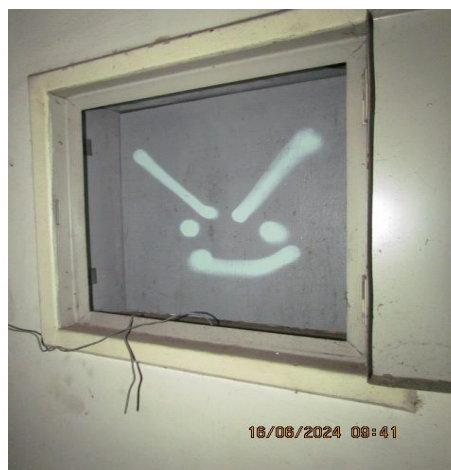
quadro de energia sem fiação

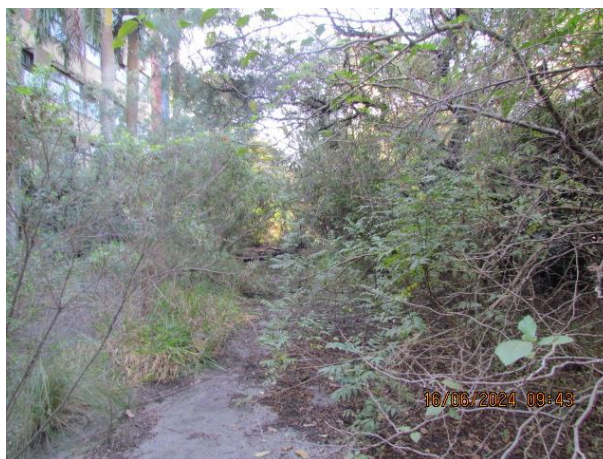
Visão da entrada do imóvel pela Alameda Tocantins – portão de correr prejudicado
