LAUDO DE CONDIÇÃO E AVALIAÇÃO

ASTRO CMT MATOS

Solicitante: Astromarítima Navegação S/A

Data da Vistoria: 23/02/2024

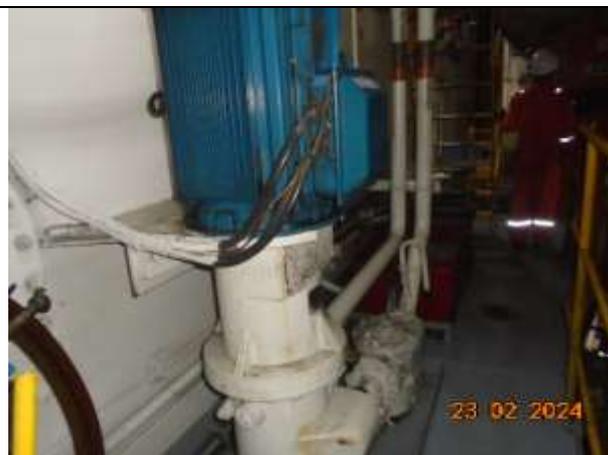
80. Bomba hidráulica dos guinchos auxiliares de convés

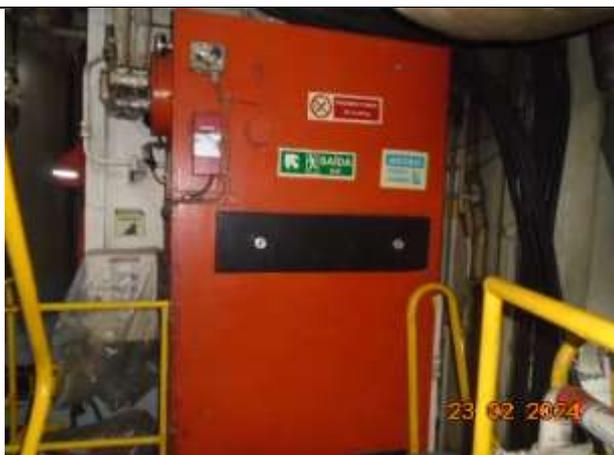
81. Caldeira para aquecimento de água doce

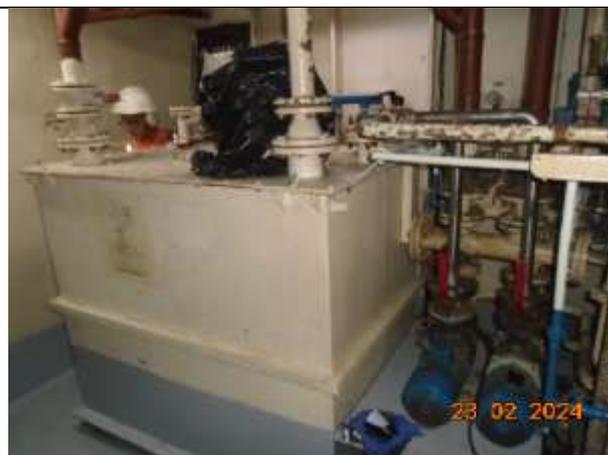
82. Unidade de tratamento de matéria fecal

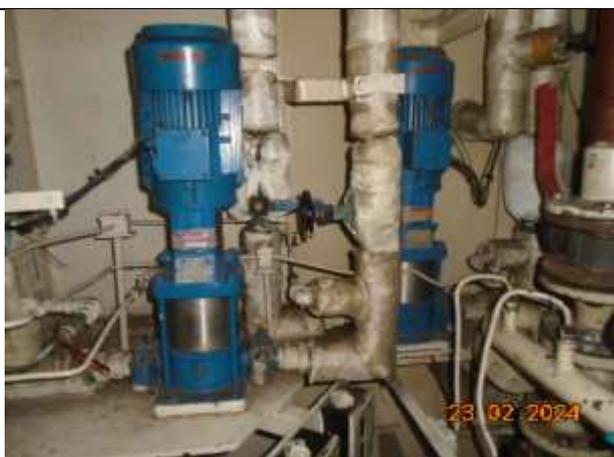
83. Bombas de água doce quente

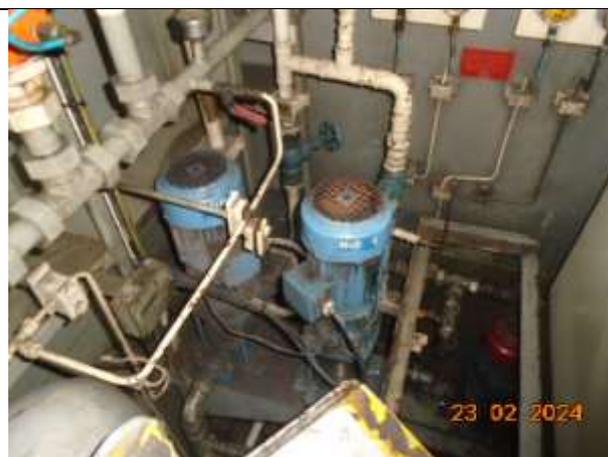
84. Bombas de hidrofor (pressurização) do sistema de água doce

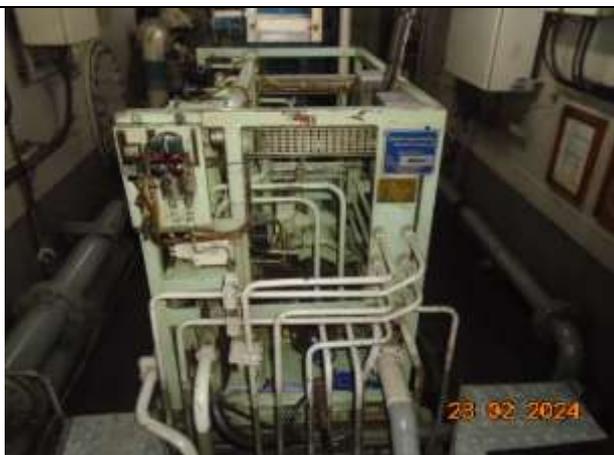
85. Unidade hidráulica do azimuthal thruster retrátil

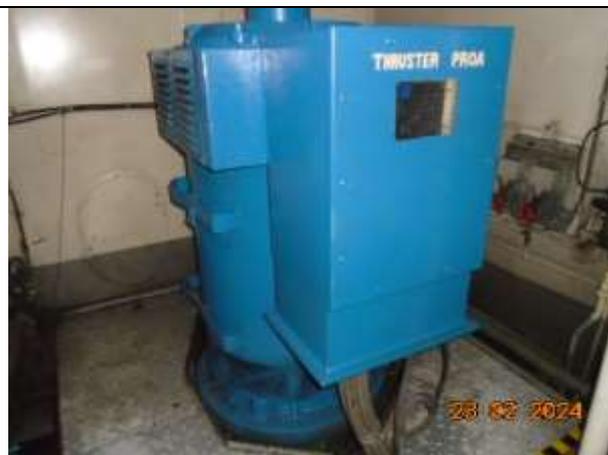
86. Bow thruster

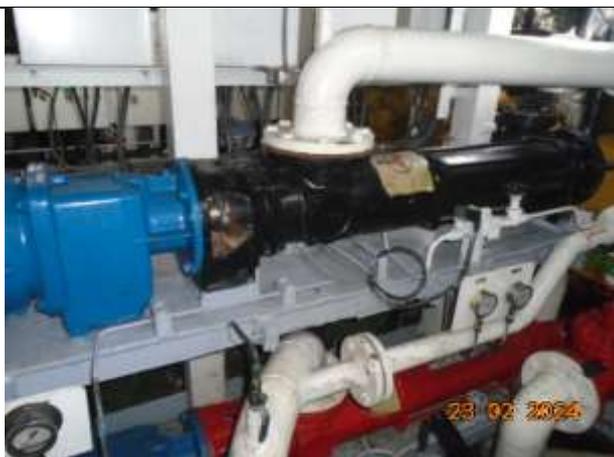
87. Bomba de esgoto

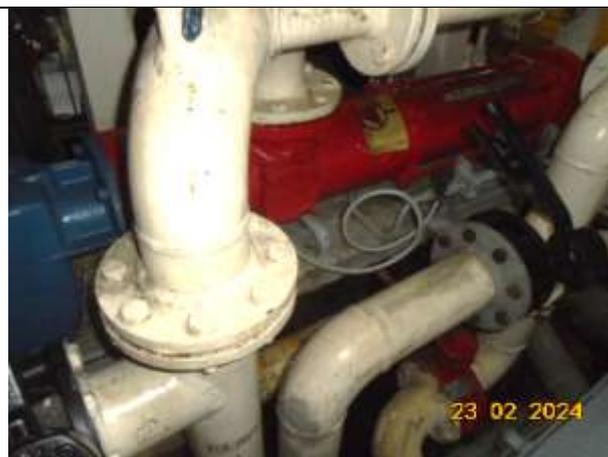
88. Bomba de incêndio e esgoto

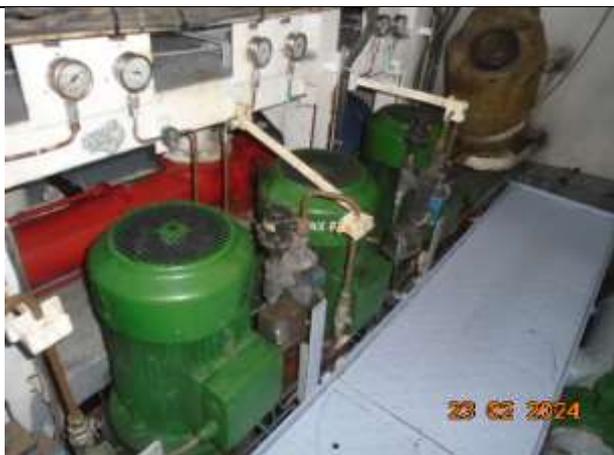
89. Bombas de circulação e arrefecimento dos MCPs de água salgada

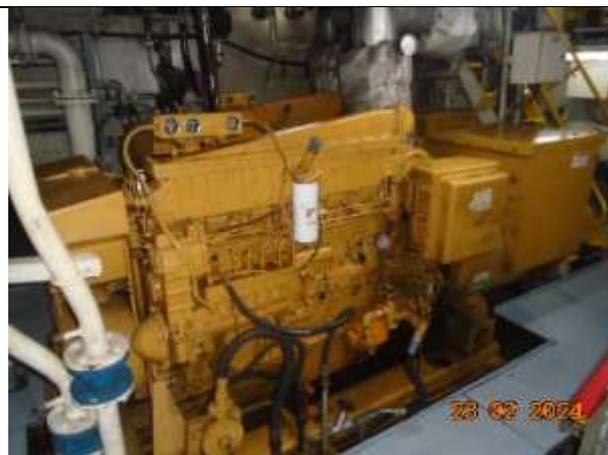
90. Grupo gerador de porto (MCA)

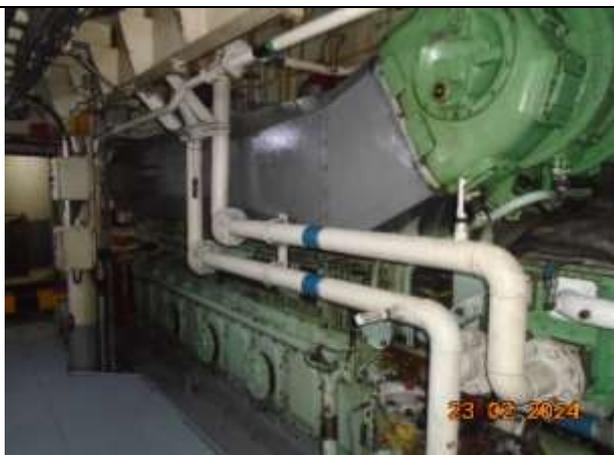
91. Motor propulsor (MCP) de bombordo

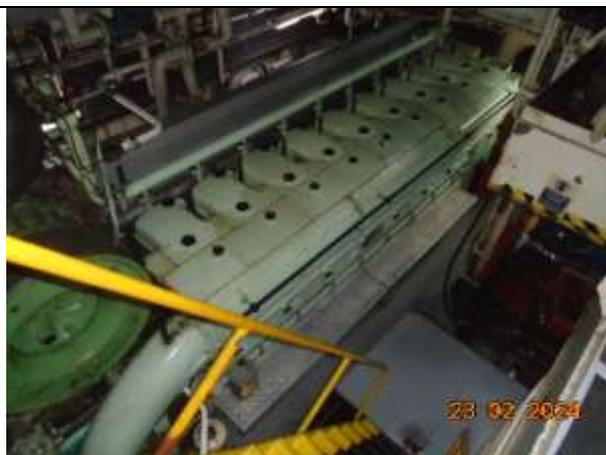
92. Motor propulsor (MCP) de boreste

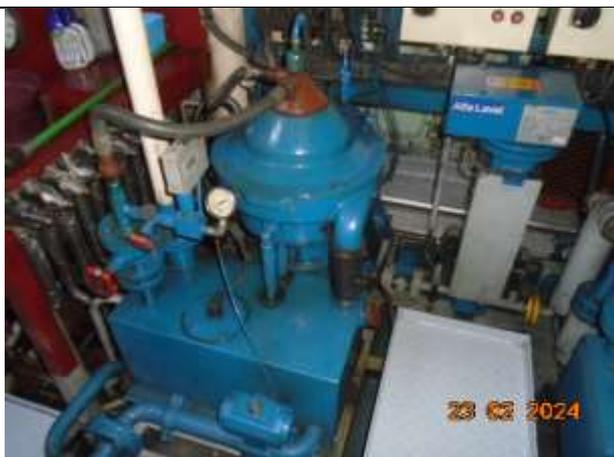
93. Purificador de óleo diesel

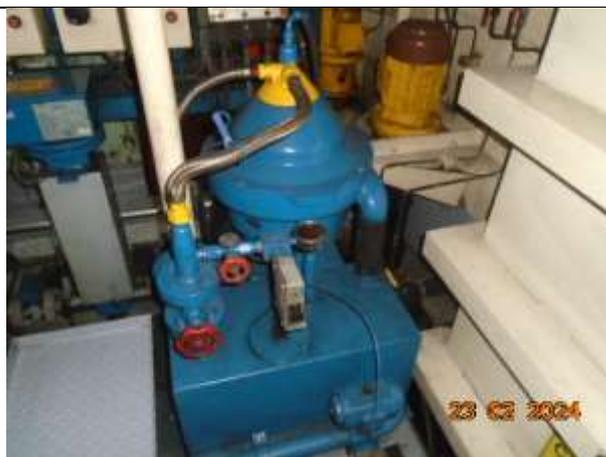
94. Purificador de óleo lubrificante

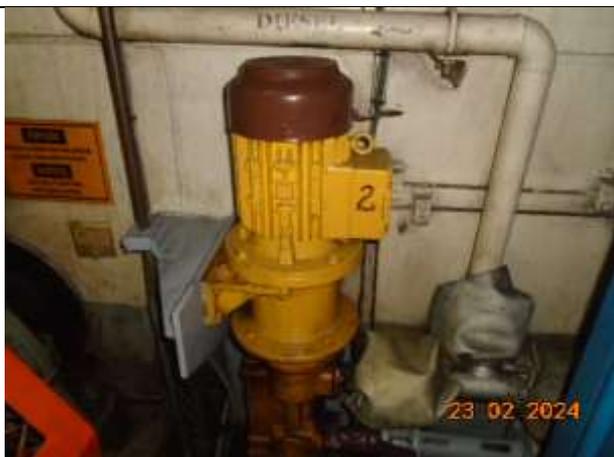
95. Bombas de transferência de óleo diesel

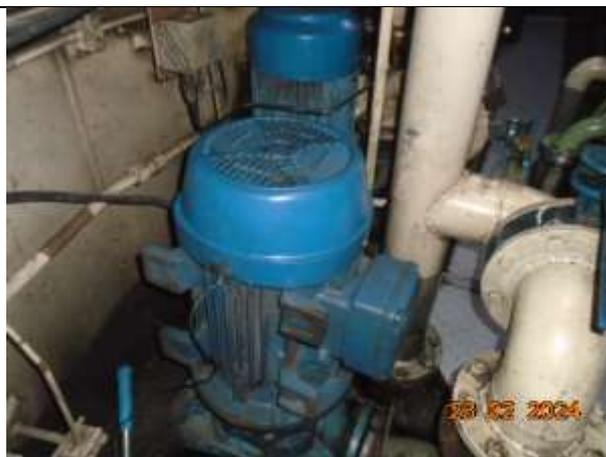
96. Bomba de circulação e arrefecimento dos MCPs de água doce

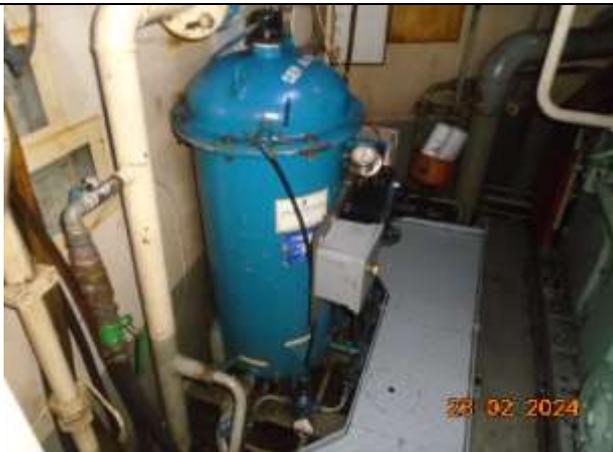
97. Separador de água e óleo

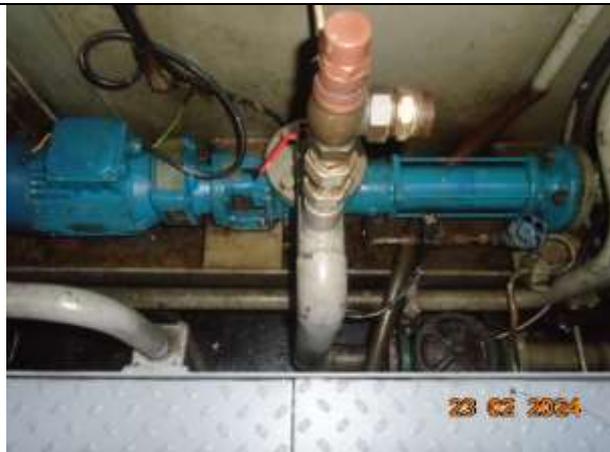
98. Bomba de borra

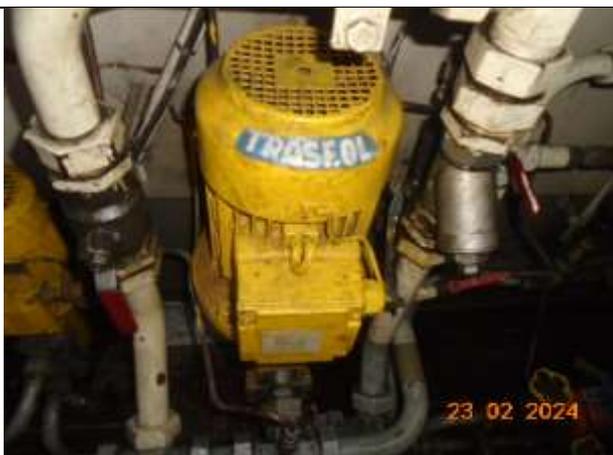
99. Bomba de transferência de óleo lubrificante

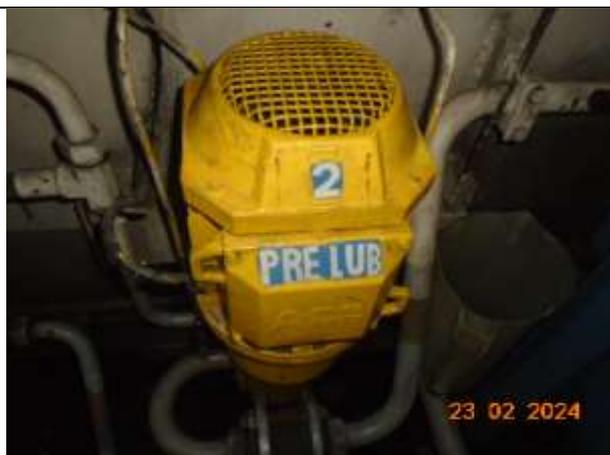
100. Bomba de pré-lubrificação dos MCPs

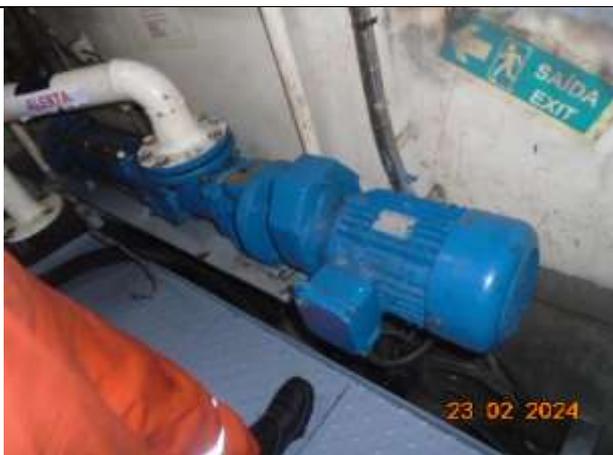
101. Bomba de esgoto do tanque séptico

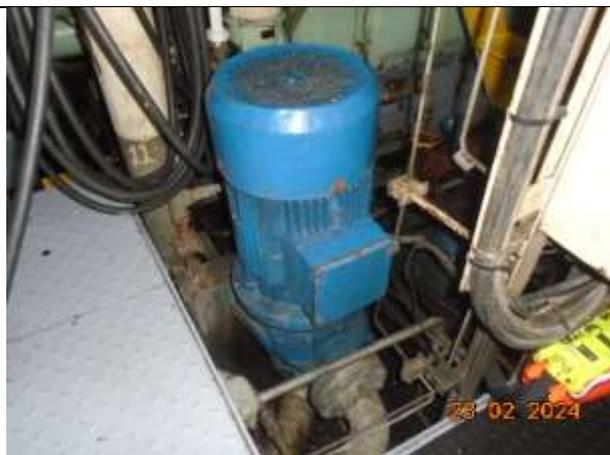
102. Bomba reserva de circulação e arrefecimento dos MCPs de água doce

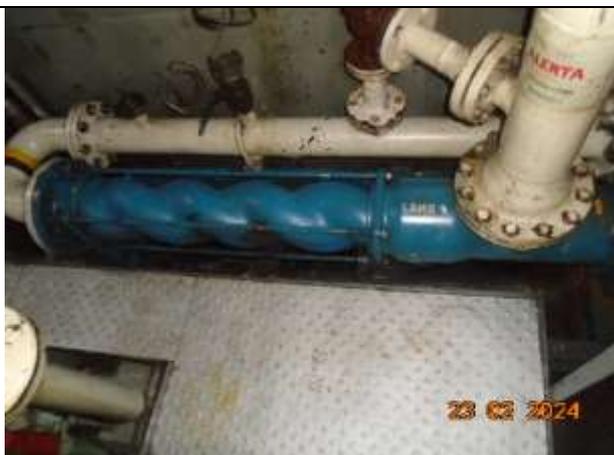
103. Bombas de lama

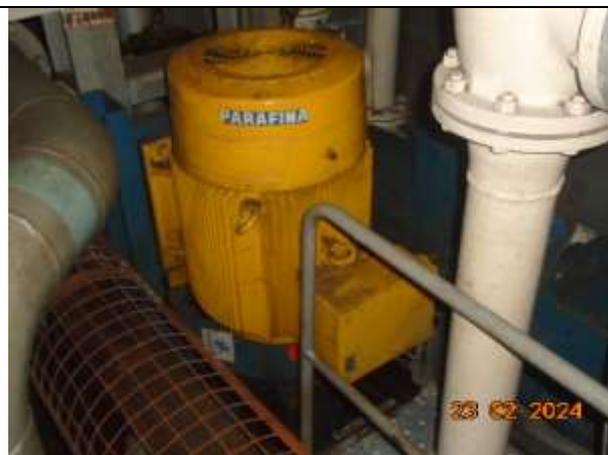
104. Bomba de parafina

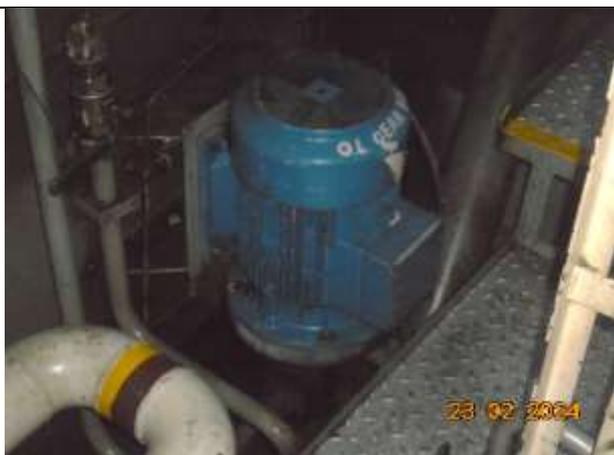
105. Bomba de lubrificação das redutoras

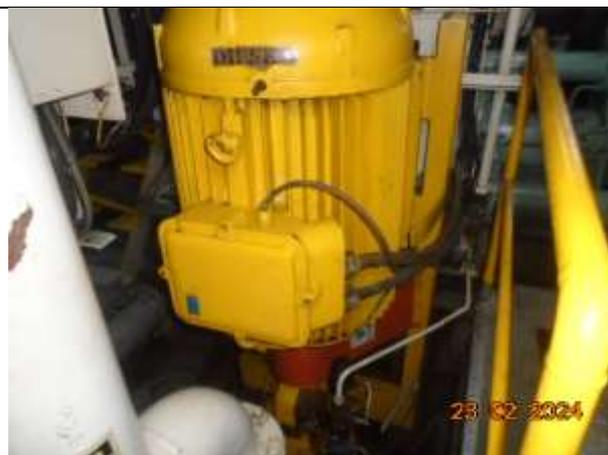
106. Bomba de carga de óleo diesel

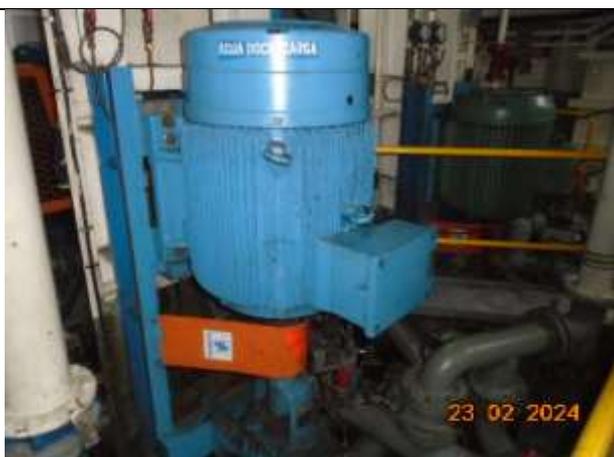
107. Bomba de carga de água doce

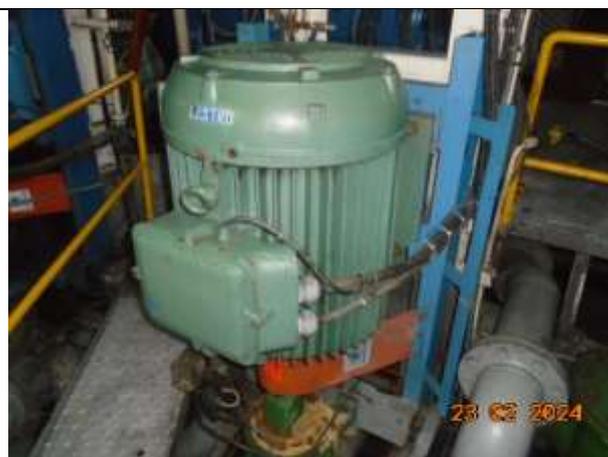
108. Bomba de lastro

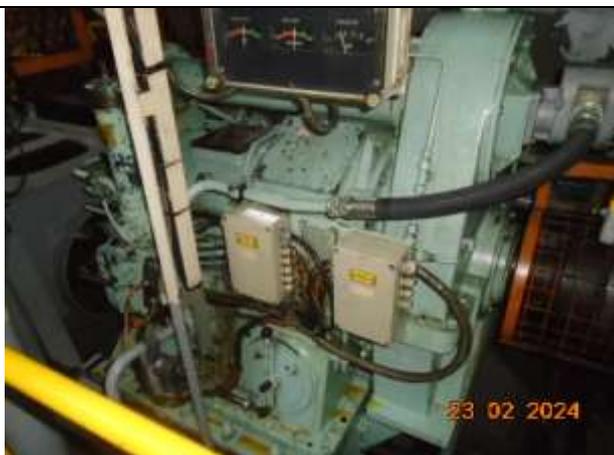
109. Redutora de bombordo

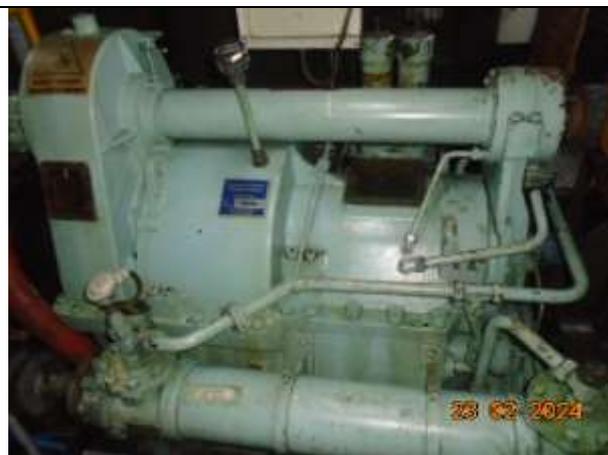
110. Redutora de boreste

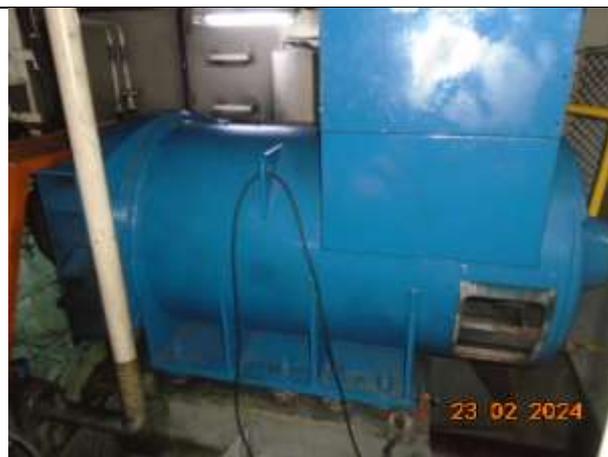
112. Gerador de eixo de boreste

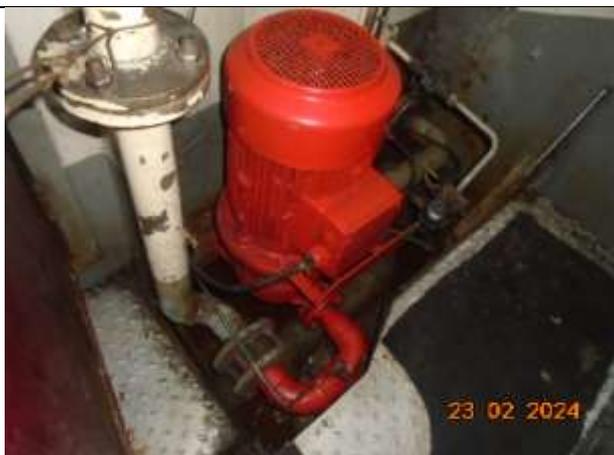
113. Bomba de incêndio de emergência

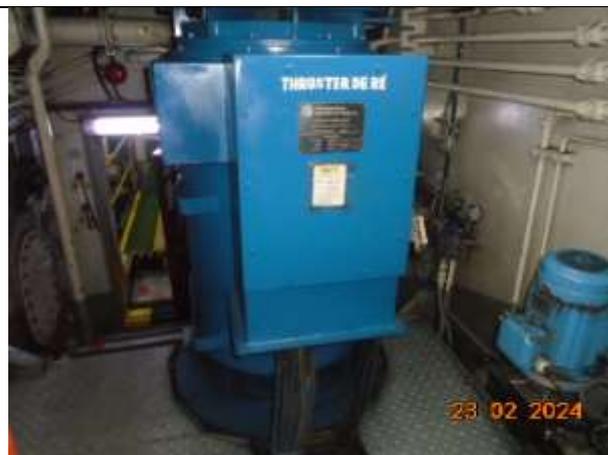
114. Stern thruster

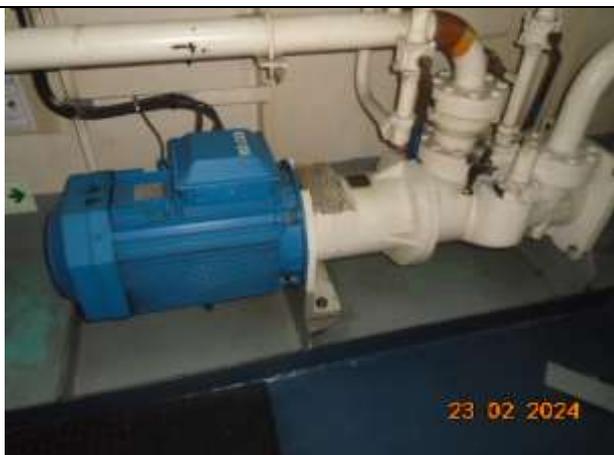
115. Bomba hidráulica dos cabrestantes

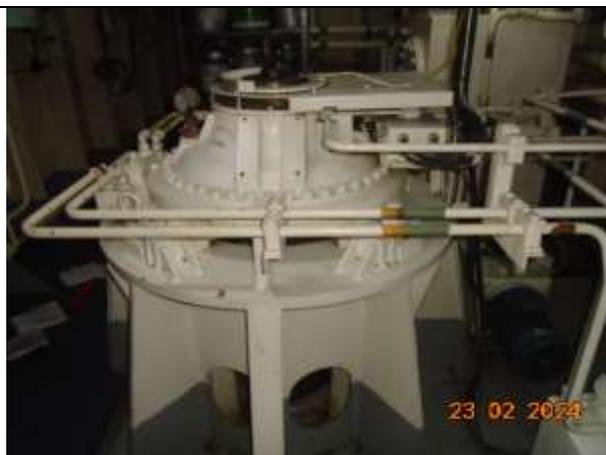
116. Máquina do leme de boreste

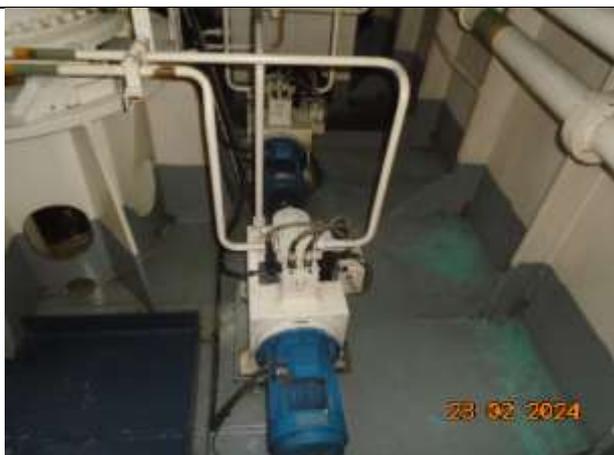
117. Bombas hidráulicas da máquina do leme de boreste

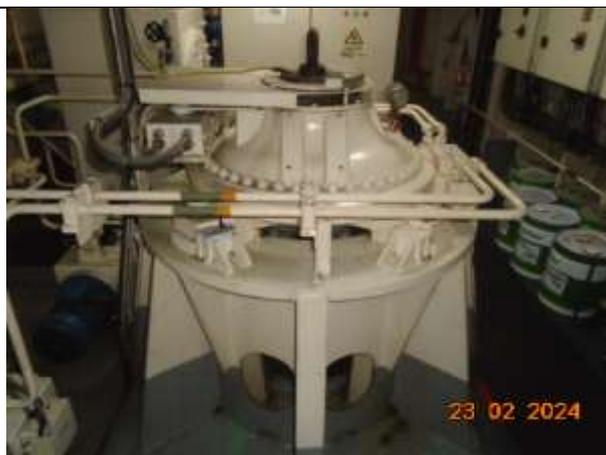
118. Máquina do leme de bombordo

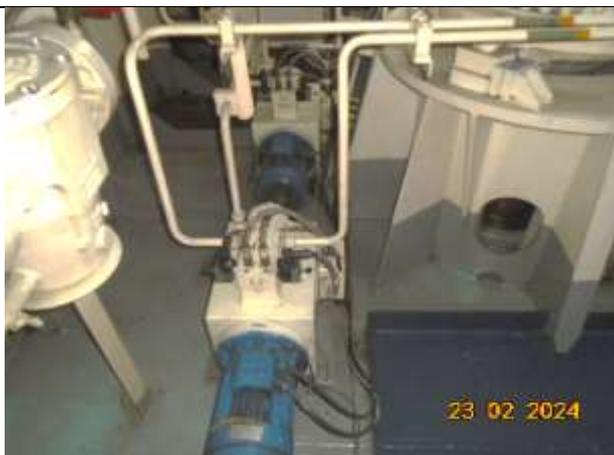
119. Bombas hidráulicas da máquina do leme de bombordo

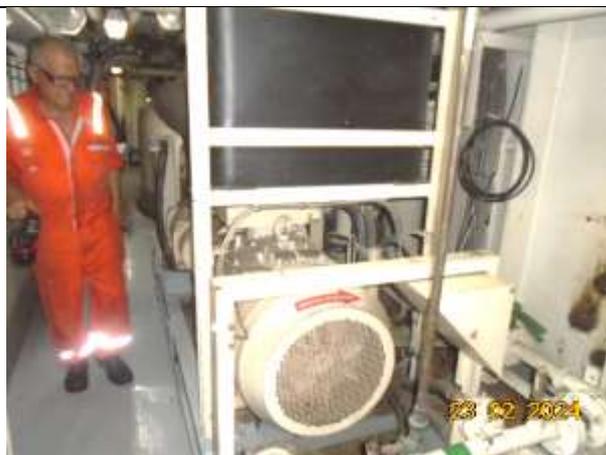
120. Compressor de ar do granel

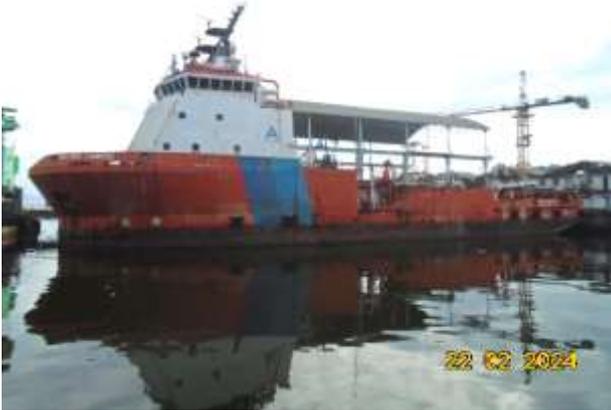
1. Costado por bombordo

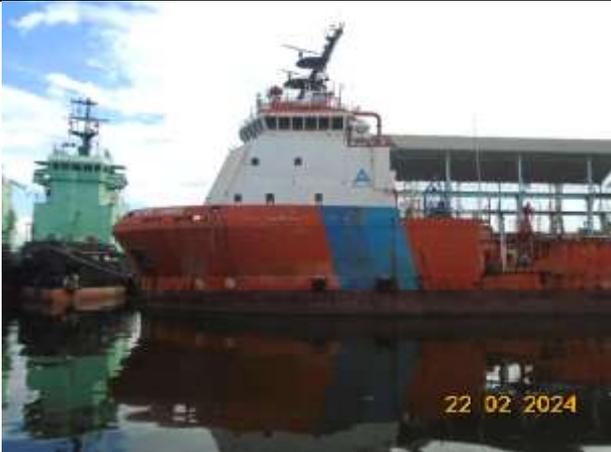
3. Proa e superestrutura por bombordo

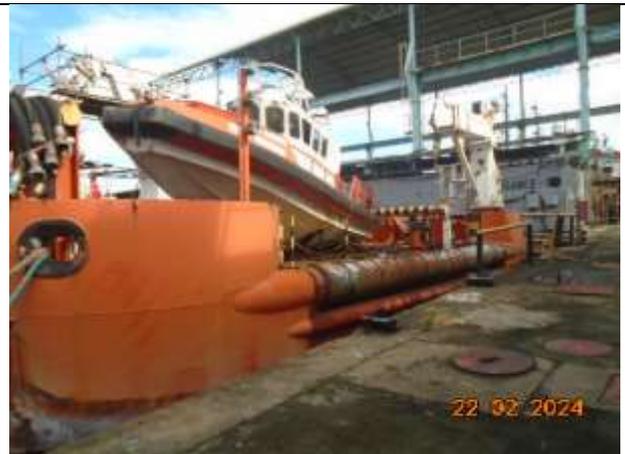
6. Popa

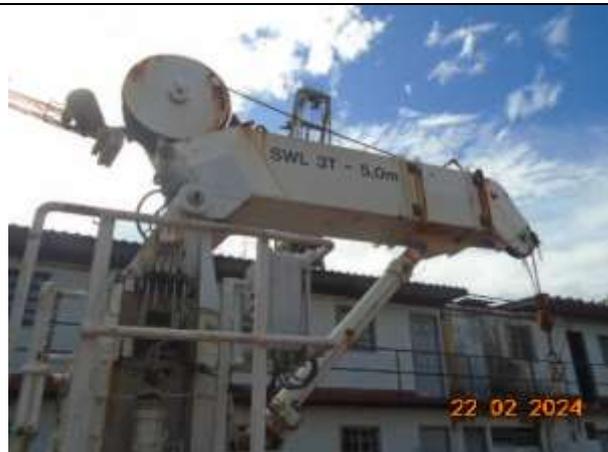
8. Guindaste do convés na popa por boreste

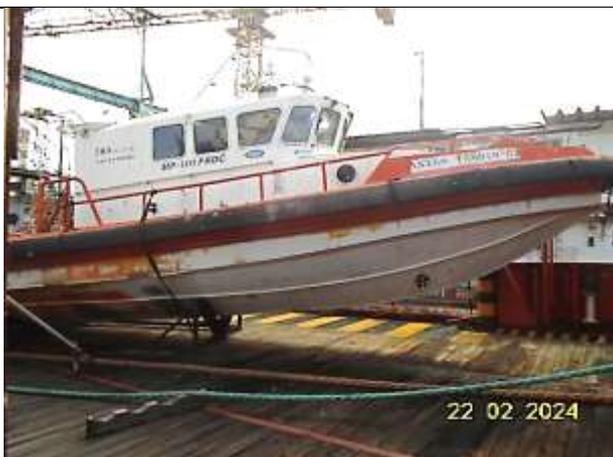
9. Bote de serviço

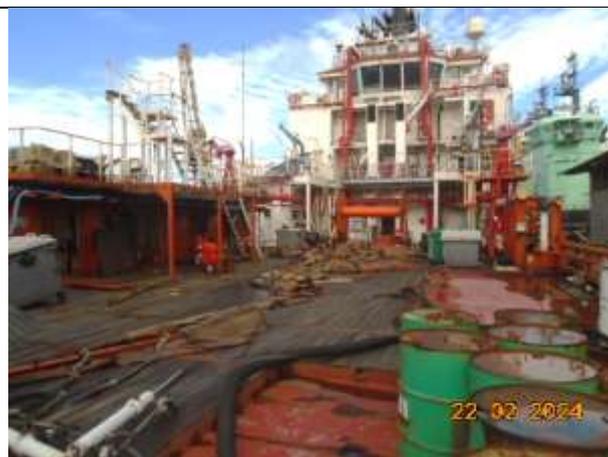
10. Convés principal sentido proa, equipamentos de recolhimento de óleo derramado removidos

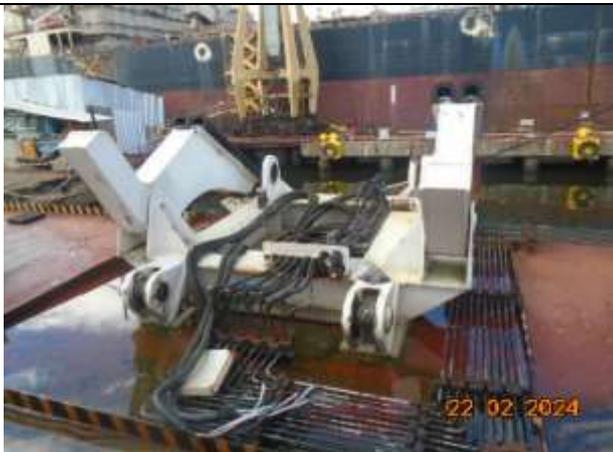
13. Base do turco do bote de serviço

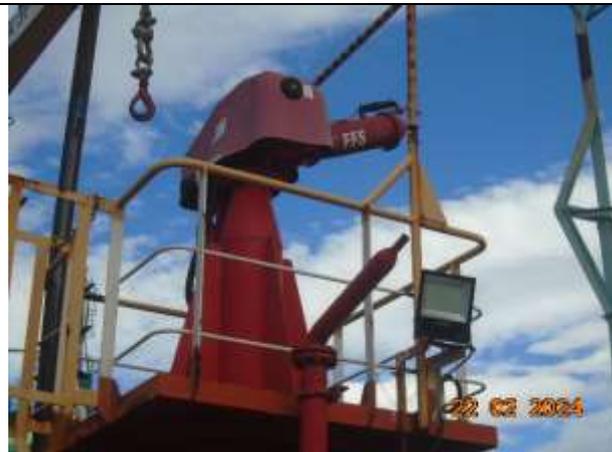
14. Monitor FIFI

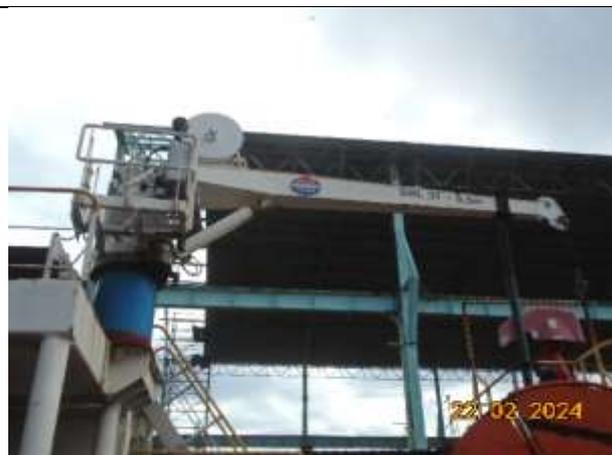
18. Guindaste do convés (provisões)

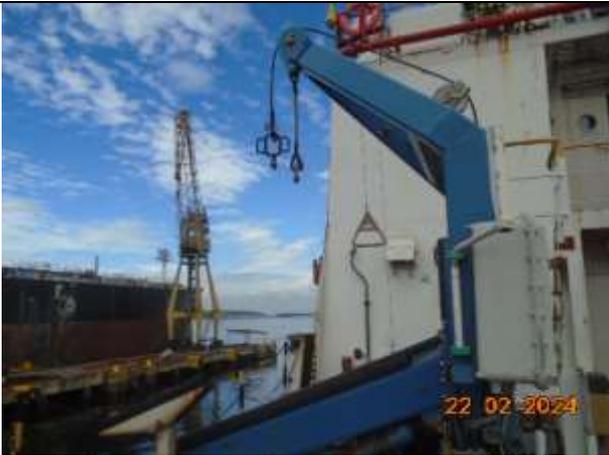
19. Turco do bote de resgate, bote removido de bordo

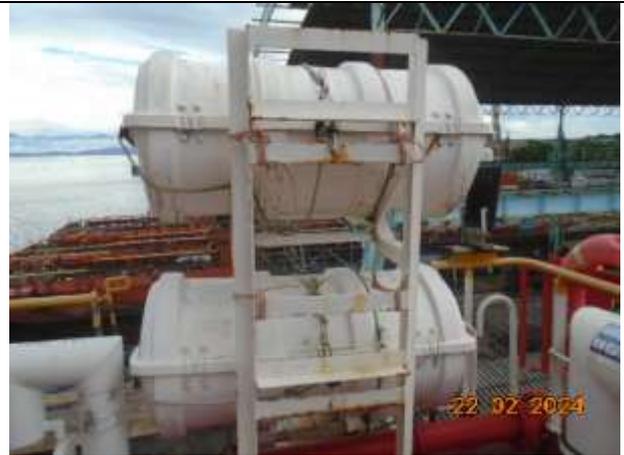
20. Balsas infláveis

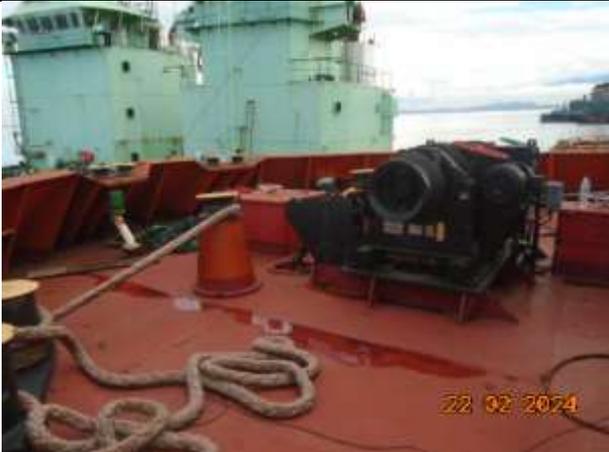
21. Convés do castelo da proa

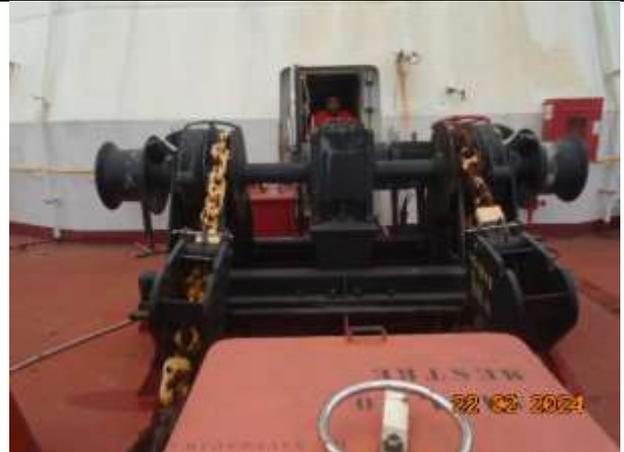
22. Molinete

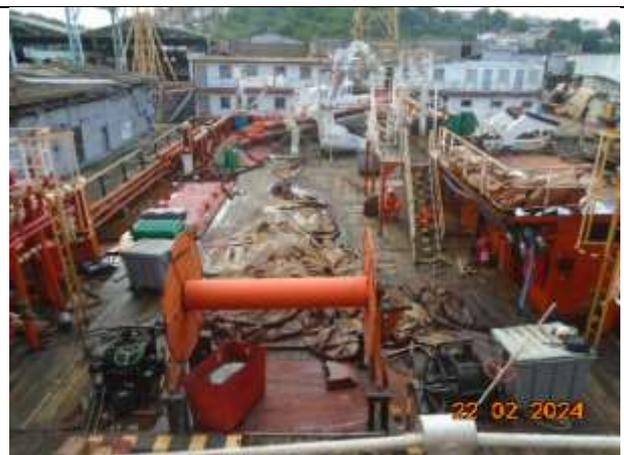
24. Convés principal sentido popa

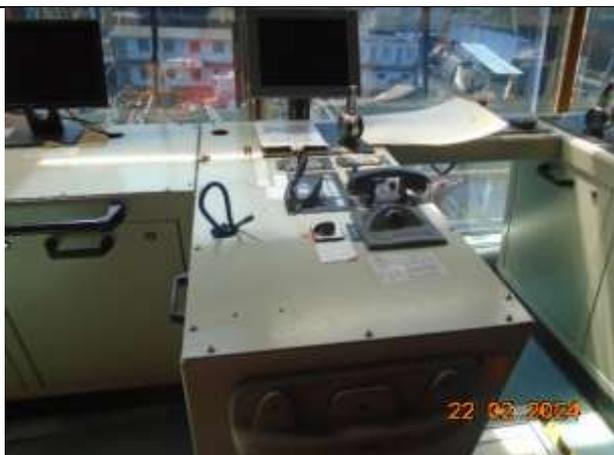
41. Monitores do posicionamento dinâmico removidos

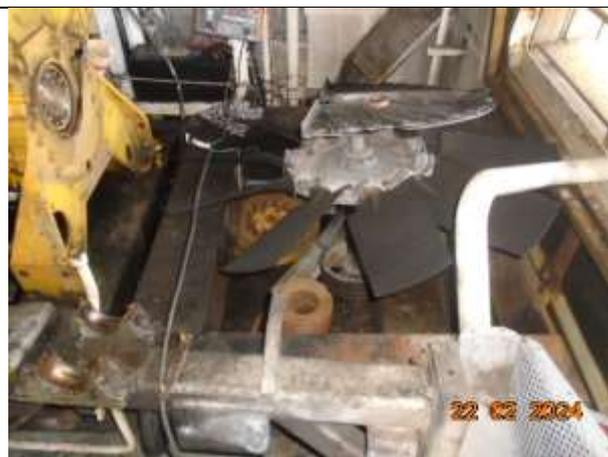
58. Radiador do motor diesel do grupo gerador de emergência removido para reparo

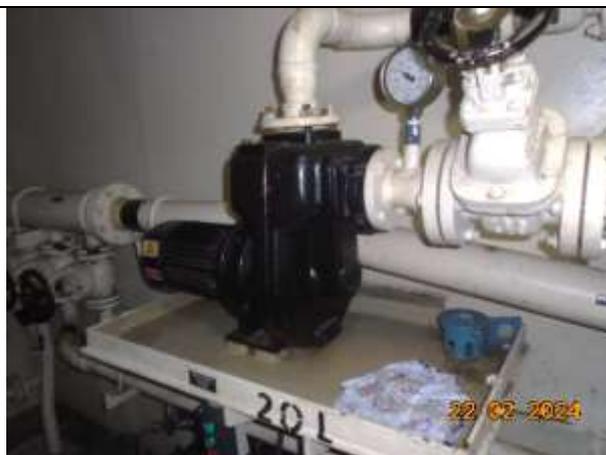
92. Bomba de esgoto do tanque séptico
