LAUDO DE CONDIÇÃO E AVALIAÇÃO

ASTRO MERO

Solicitante:	Astromarítima Navegação S/A
Eng. Responsável:	Vito Caputo
Local da Vistoria:	Estaleiro EISA – Rio de Janeiro /RJ
Data da Vistoria:	22/02/2024

Este laudo certifica que a TS PERÍCIA NAVAL, a pedido de ASTROMARÍTIMA NAVEGAÇÃO S/A, vistoriou no dia 22/02/2024 o PSV/OSRV ASTRO MERO, no Estaleiro EISA, município do Rio de Janeiro/RJ, com o objetivo de determinar o estado e condição da embarcação, bem como efetuar a sua avaliação.

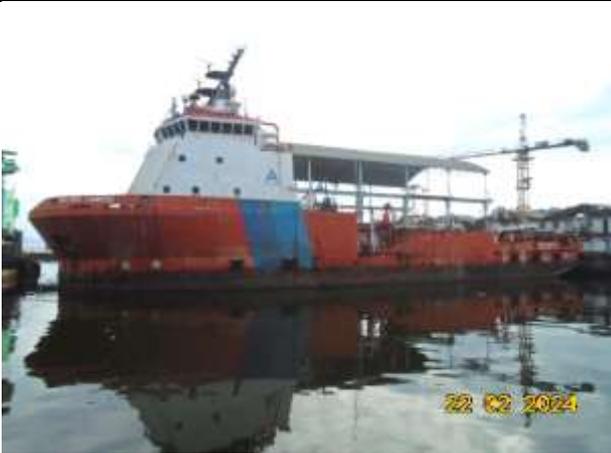
1. Costado por bombordo

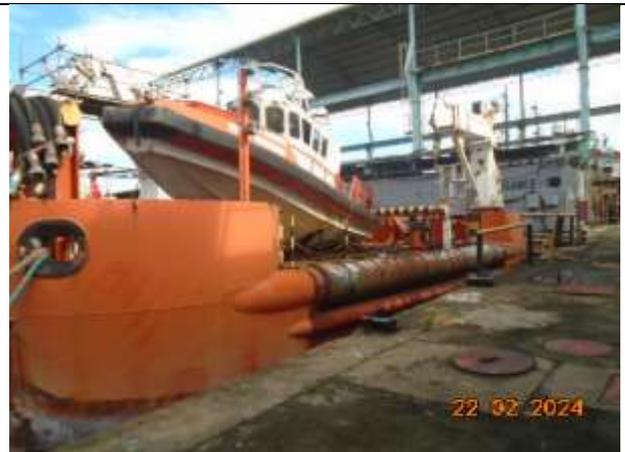
6. Popa

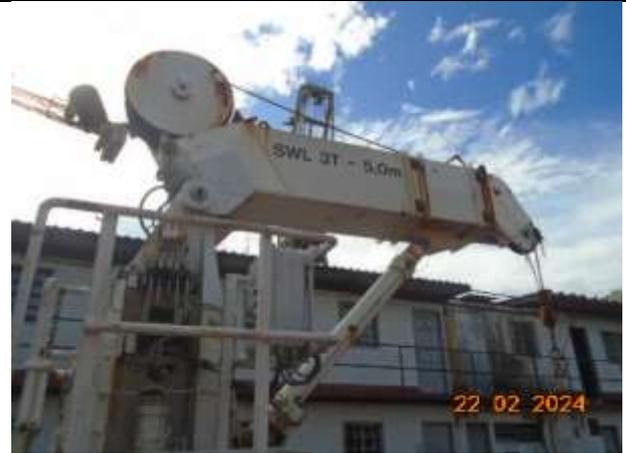
8. Guindaste do convés na popa por boreste

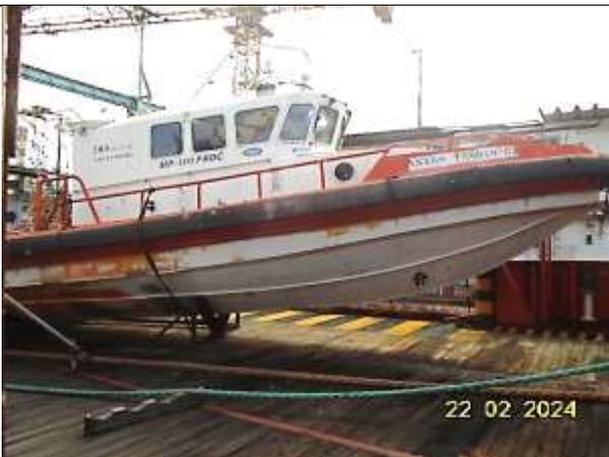
9. Bote de serviço

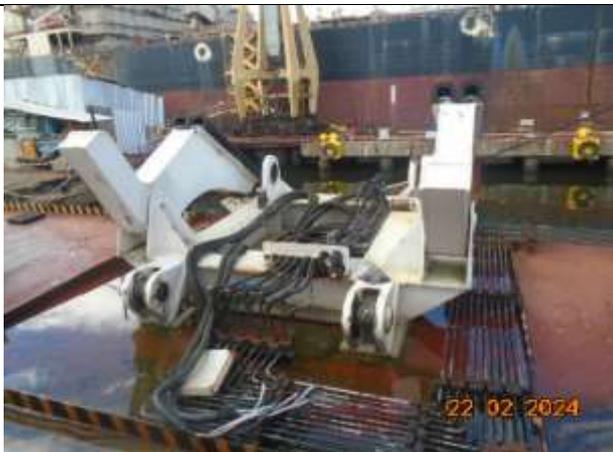
13. Base do turco do bote de serviço

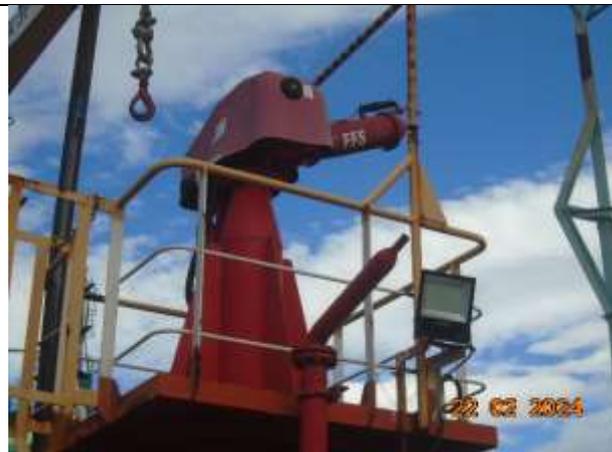
14. Monitor FIFI

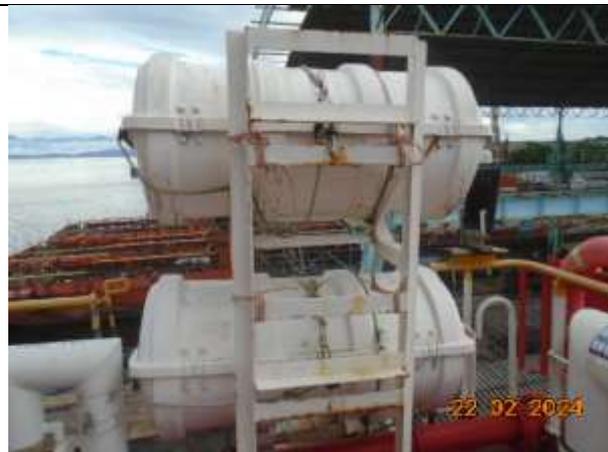
20. Balsas infláveis

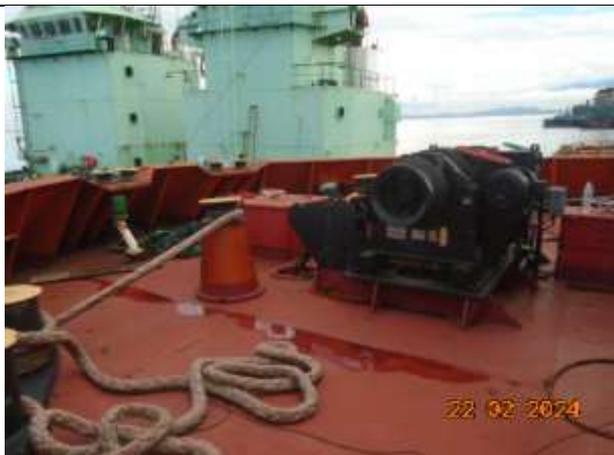
21. Convés do castelo da proa

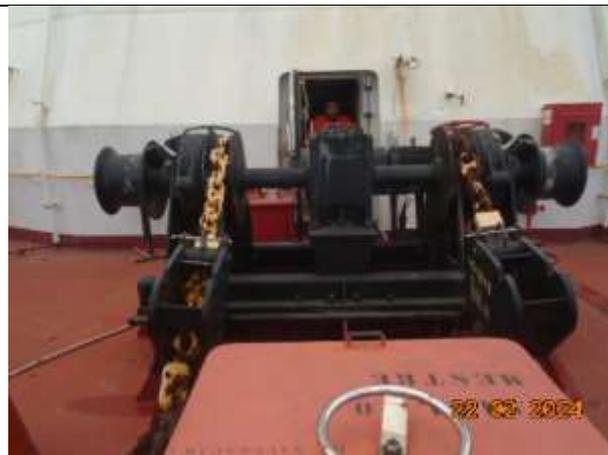
22. Molinete

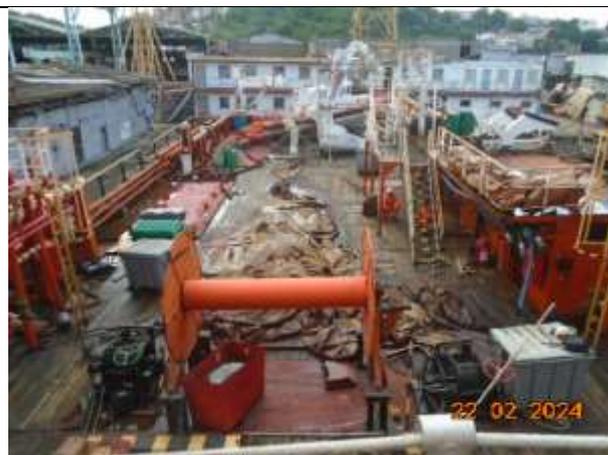
24. Convés principal sentido popa

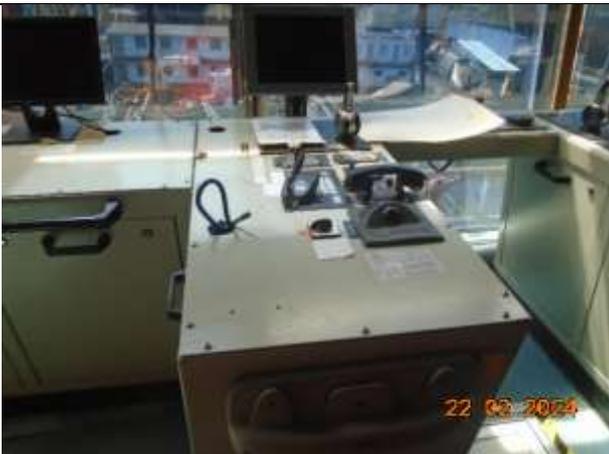
41. Monitores do posicionamento dinâmico removidos

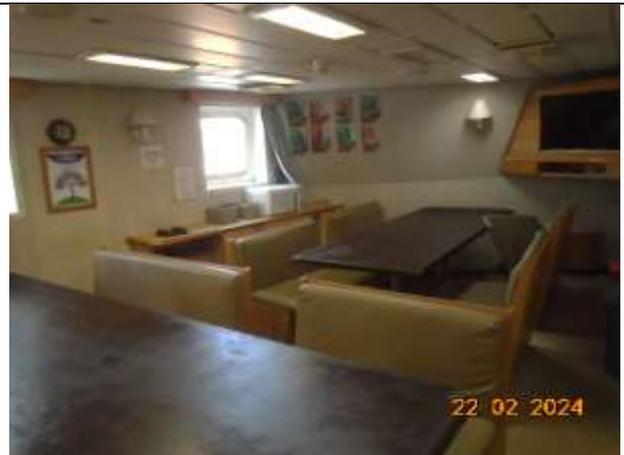
52. Refeitório

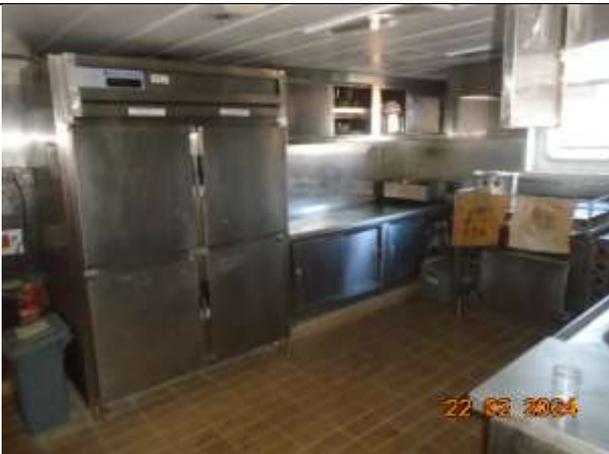
53. Cozinha

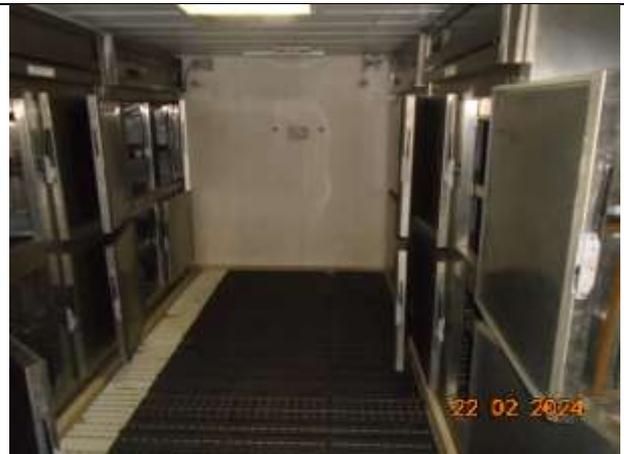
54. Compartimento dos freezers

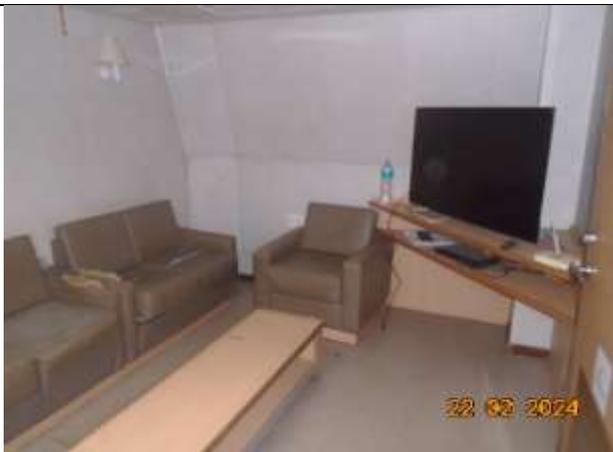
55. Sala de estar

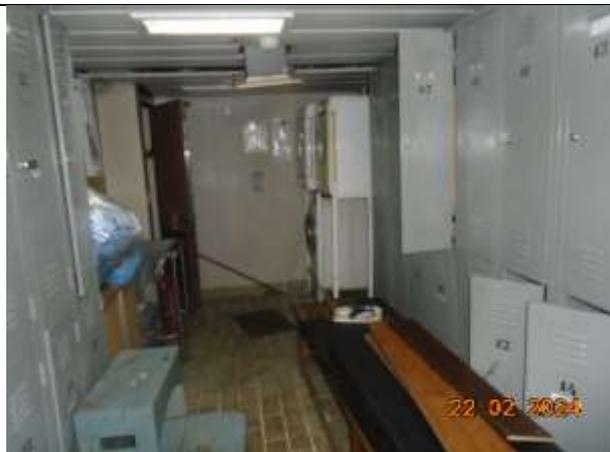
56. Vestiário e lavanderia

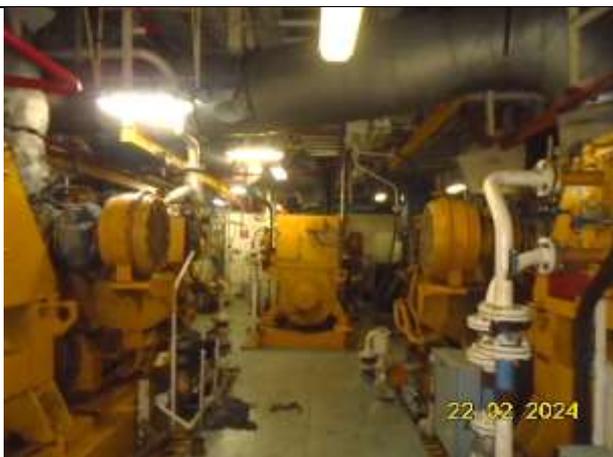
59. Praça de máquinas (grupos geradores principais)

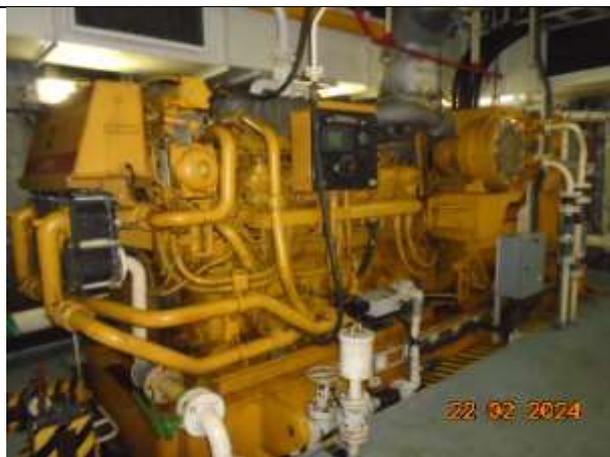
60. Grupo gerador principal

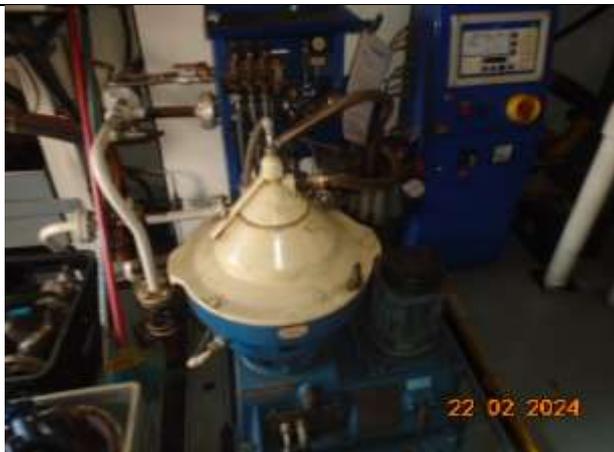
61. Purificador de óleo diesel

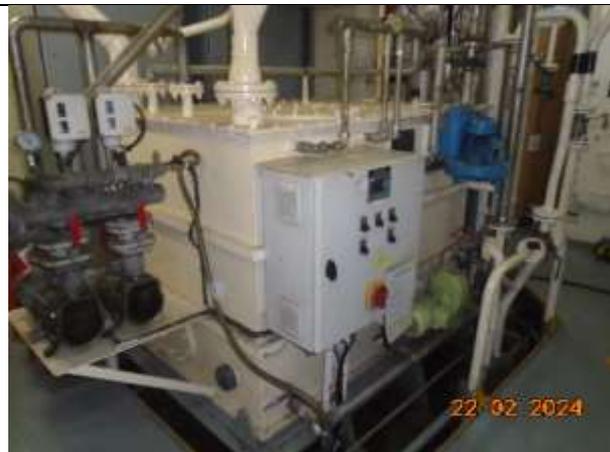
62. Unidade de tratamento de matéria fecal

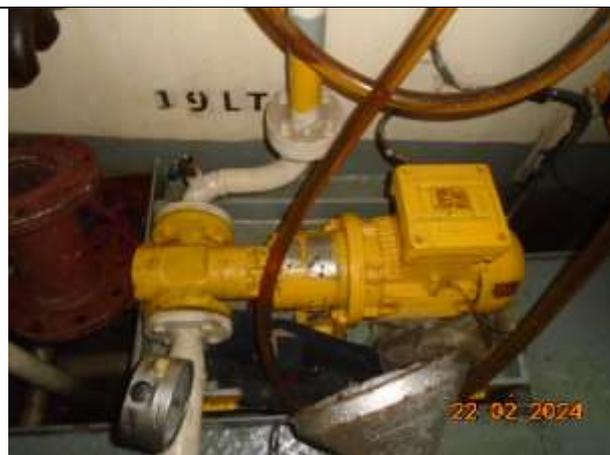
64. Bomba de transferência de óleo lubrificante

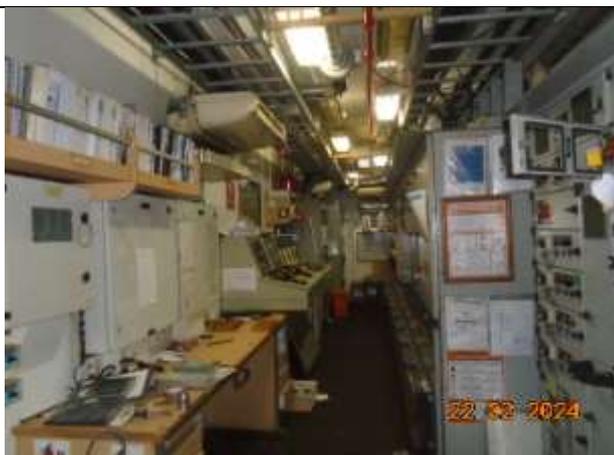
65. CCM

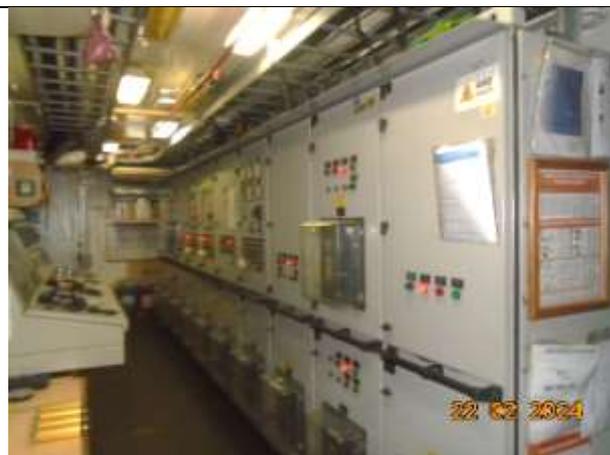
66. Quadro elétrico principal

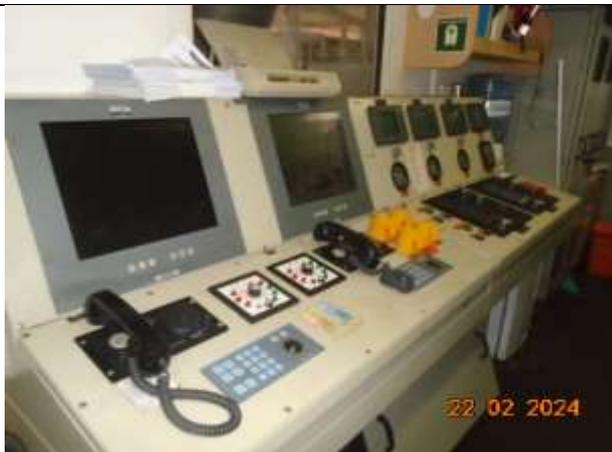
67. Console de controle e monitoramento das máquinas

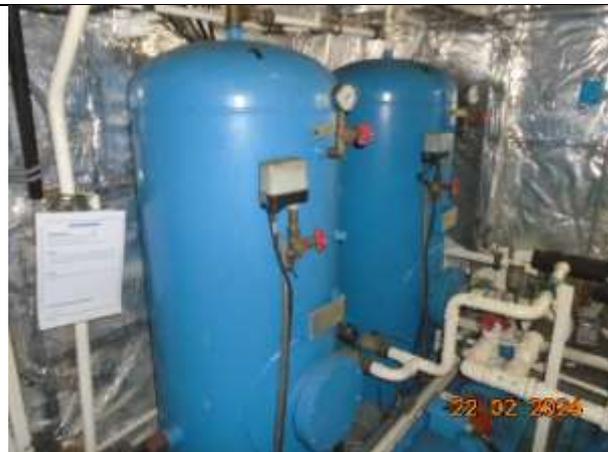
68. Hidrofor de água doce

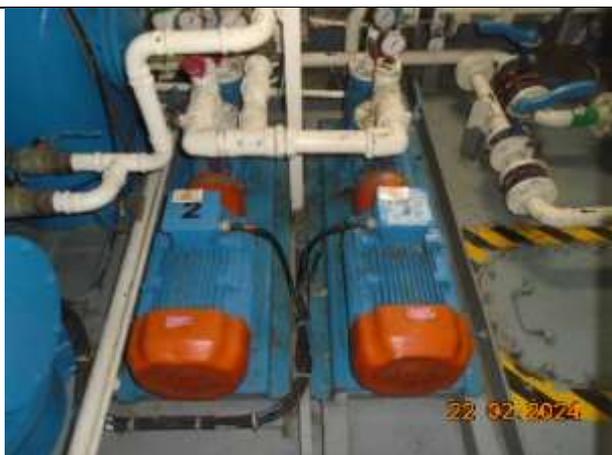
69. Bombas do hidrofor de água doce

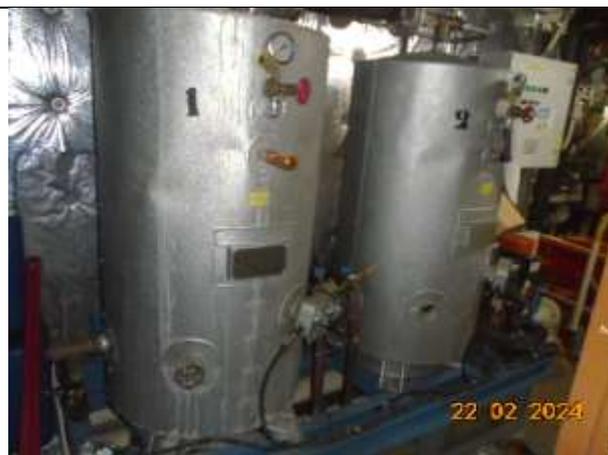
70. Aquecedores de água doce

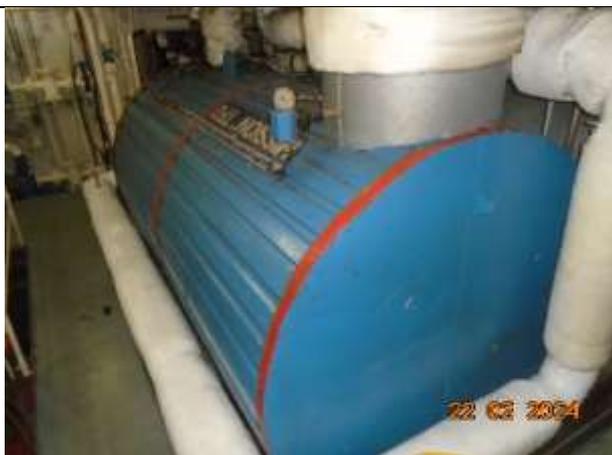
71. Aquecedor de óleo derramado

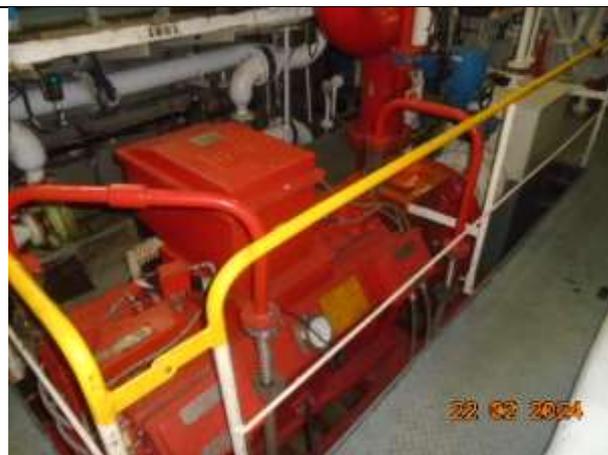
72. Bomba FIFI

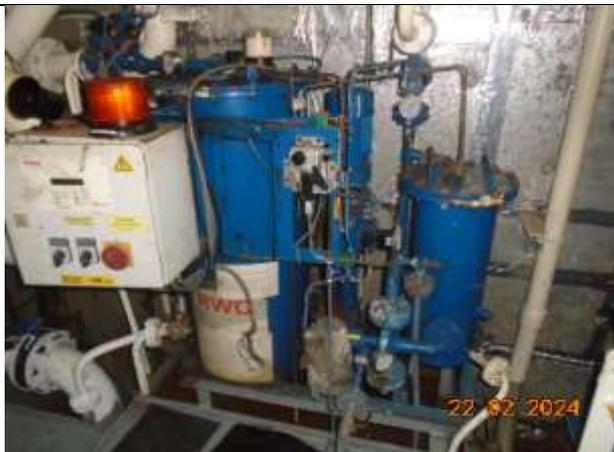
73. Separador água e óleo

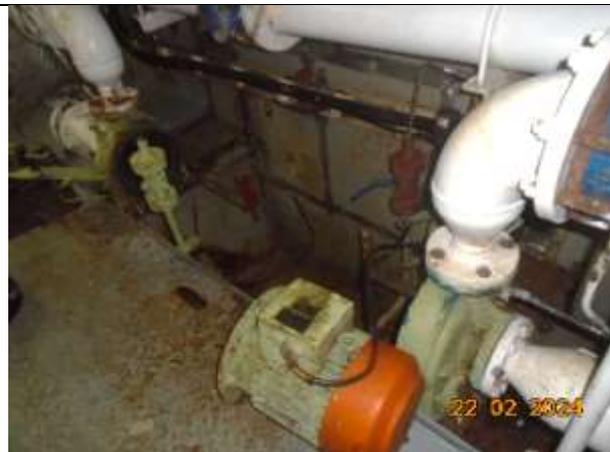
74. Bombas de circulação e arrefecimento dos grupos geradores principais de água salgada removidas de bordo

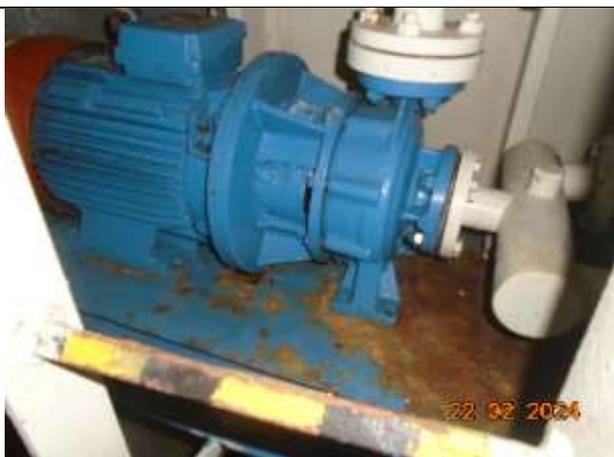
75. Bomba de dispersante

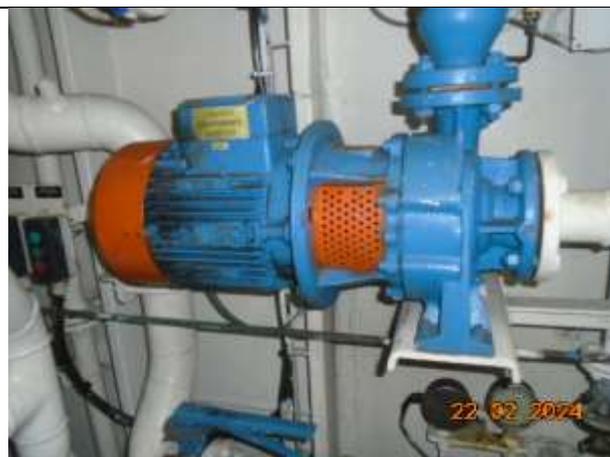
76. Bomba de circulação e arrefecimento dos grupos geradores principais de água doce

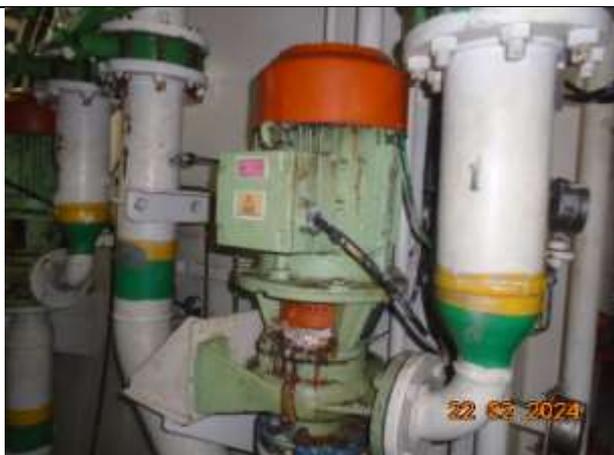
77. Bomba de circulação e arrefecimento das máquinas de água salgada

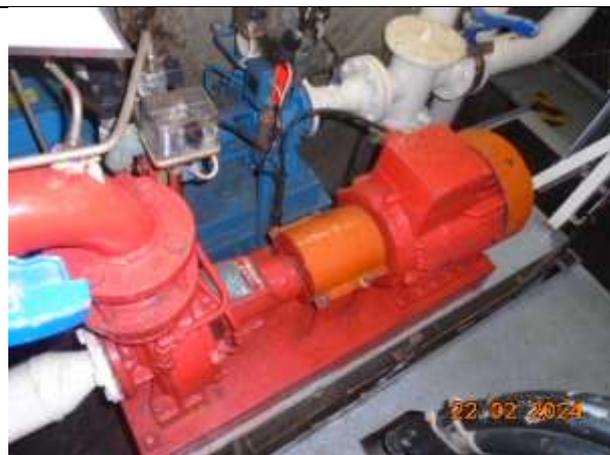
78. Bomba de incêndio, lastro e esgoto

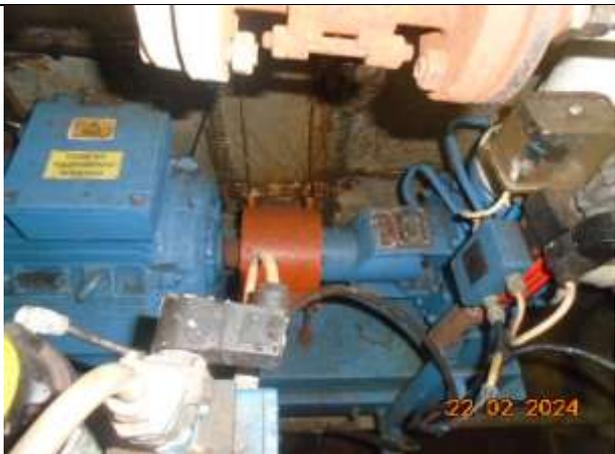
79. Bomba de carga de água doce

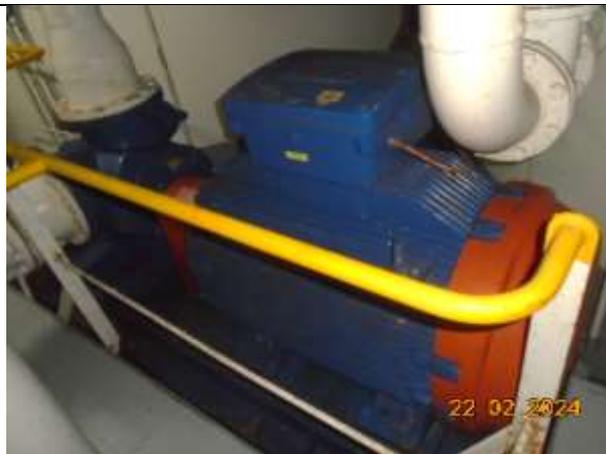
80. Bomba de óleo recolhido

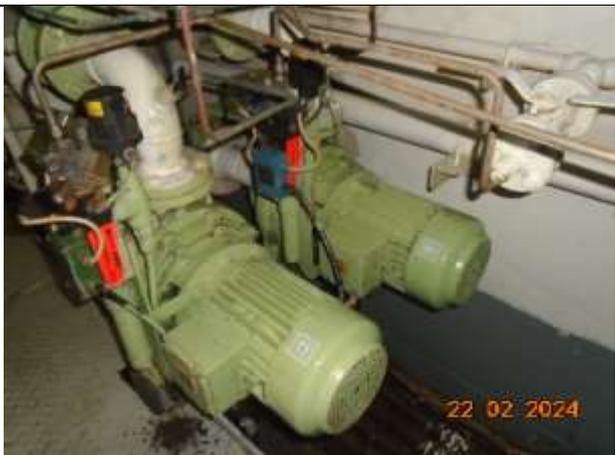
81. Bombas de circulação e arrefecimento dos propulsores azimutais de água salgada

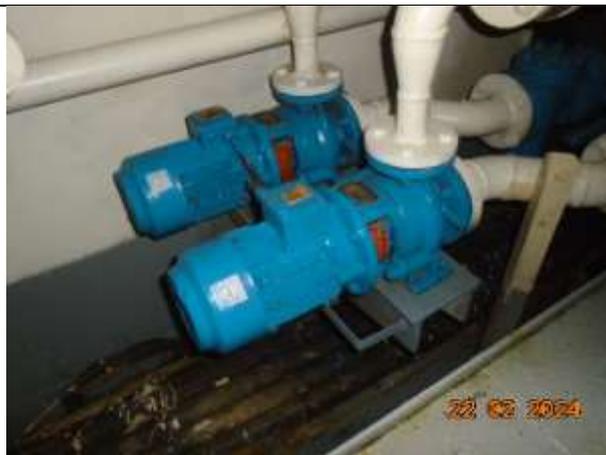
82. Bombas de circulação e arrefecimento dos propulsores azimutais de água doce

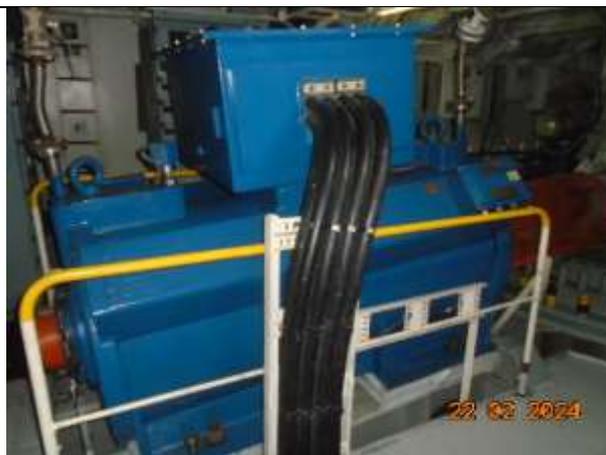
84. Motor Elétrico Propulsor (MEP) de boreste

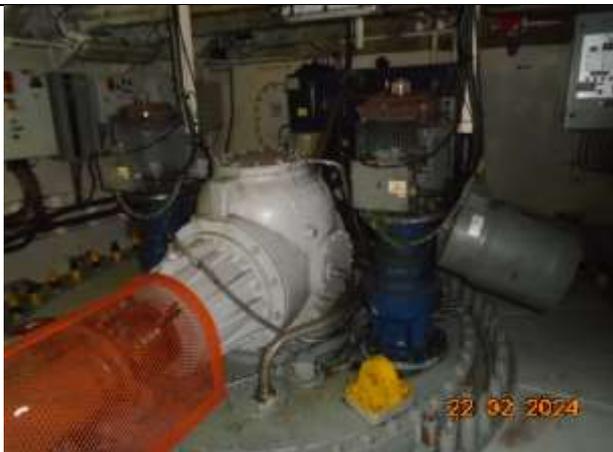
85. Propulsor azimutal de boreste

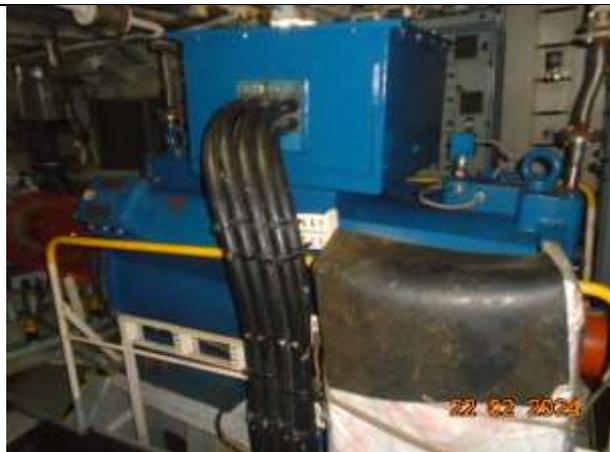
86. Motor Elétrico Propulsor (MEP) de bombordo

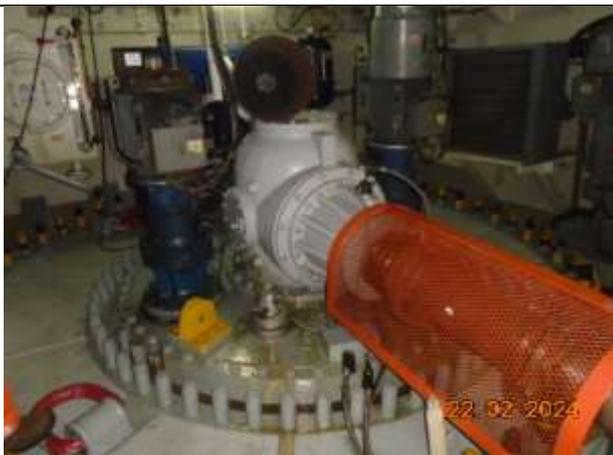
87. Propulsor azimutal de bombordo

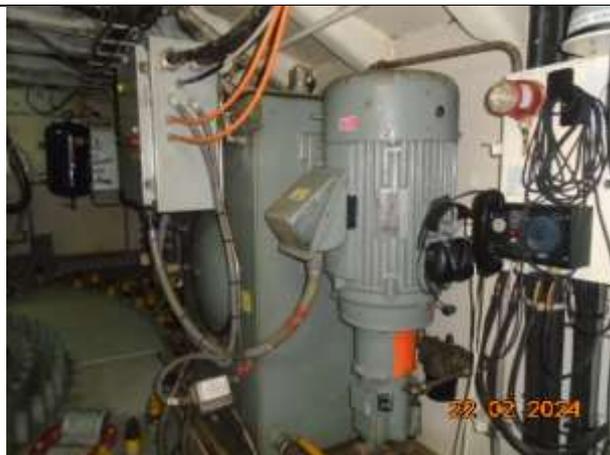
88. Unidade hidráulica do carretel auxiliar de barreira e guinchos auxiliares de convés

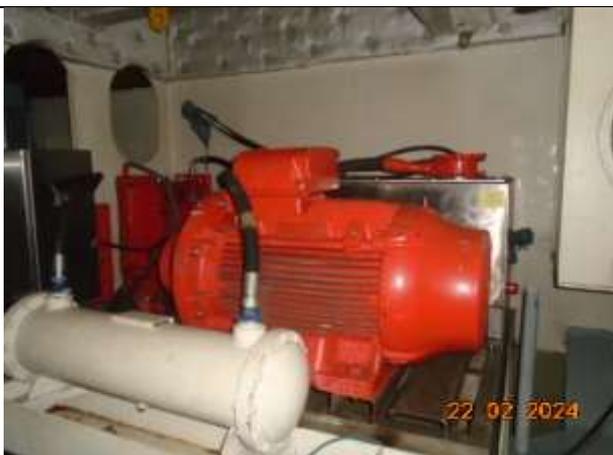
89. Unidade hidráulica do carretel de barreira principal

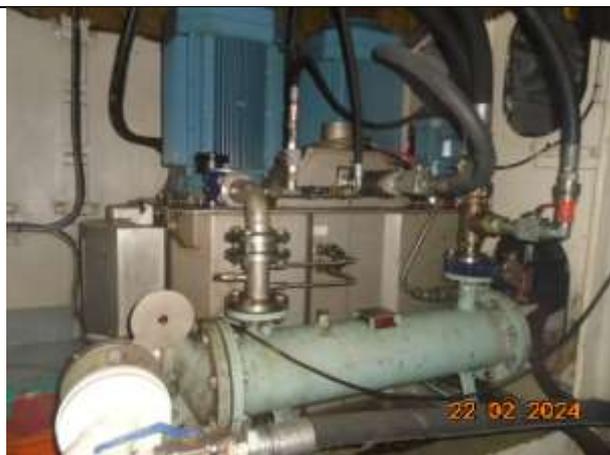
90. Unidade hidráulica do Skimmer

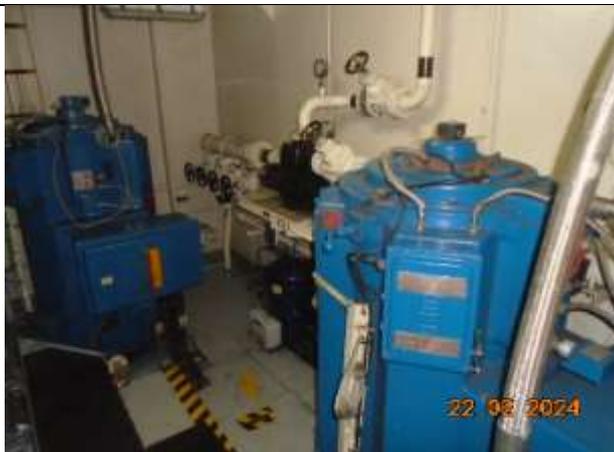
91. Bow thrusters

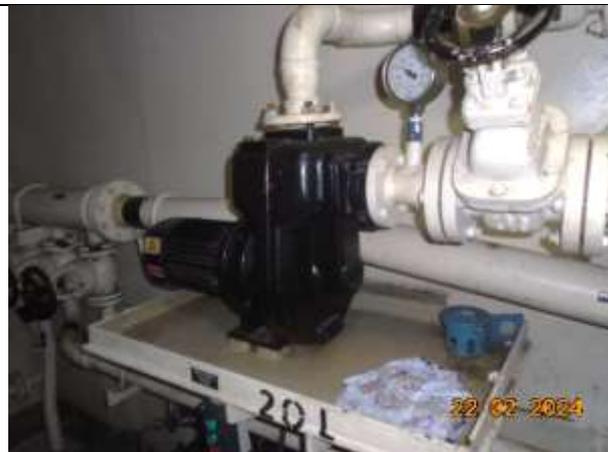
92. Bomba de esgoto do tanque séptico
